**Bericht über den Bestand an Europäische Seekanne  
(*Nymphoides peltata*)  
zusammen mit der Beurteilung der Auswirkungen der  
Investition auf die Standorte der Seekanne**

Bearbeiter: Daniel Gebler

Poznań, November 2018

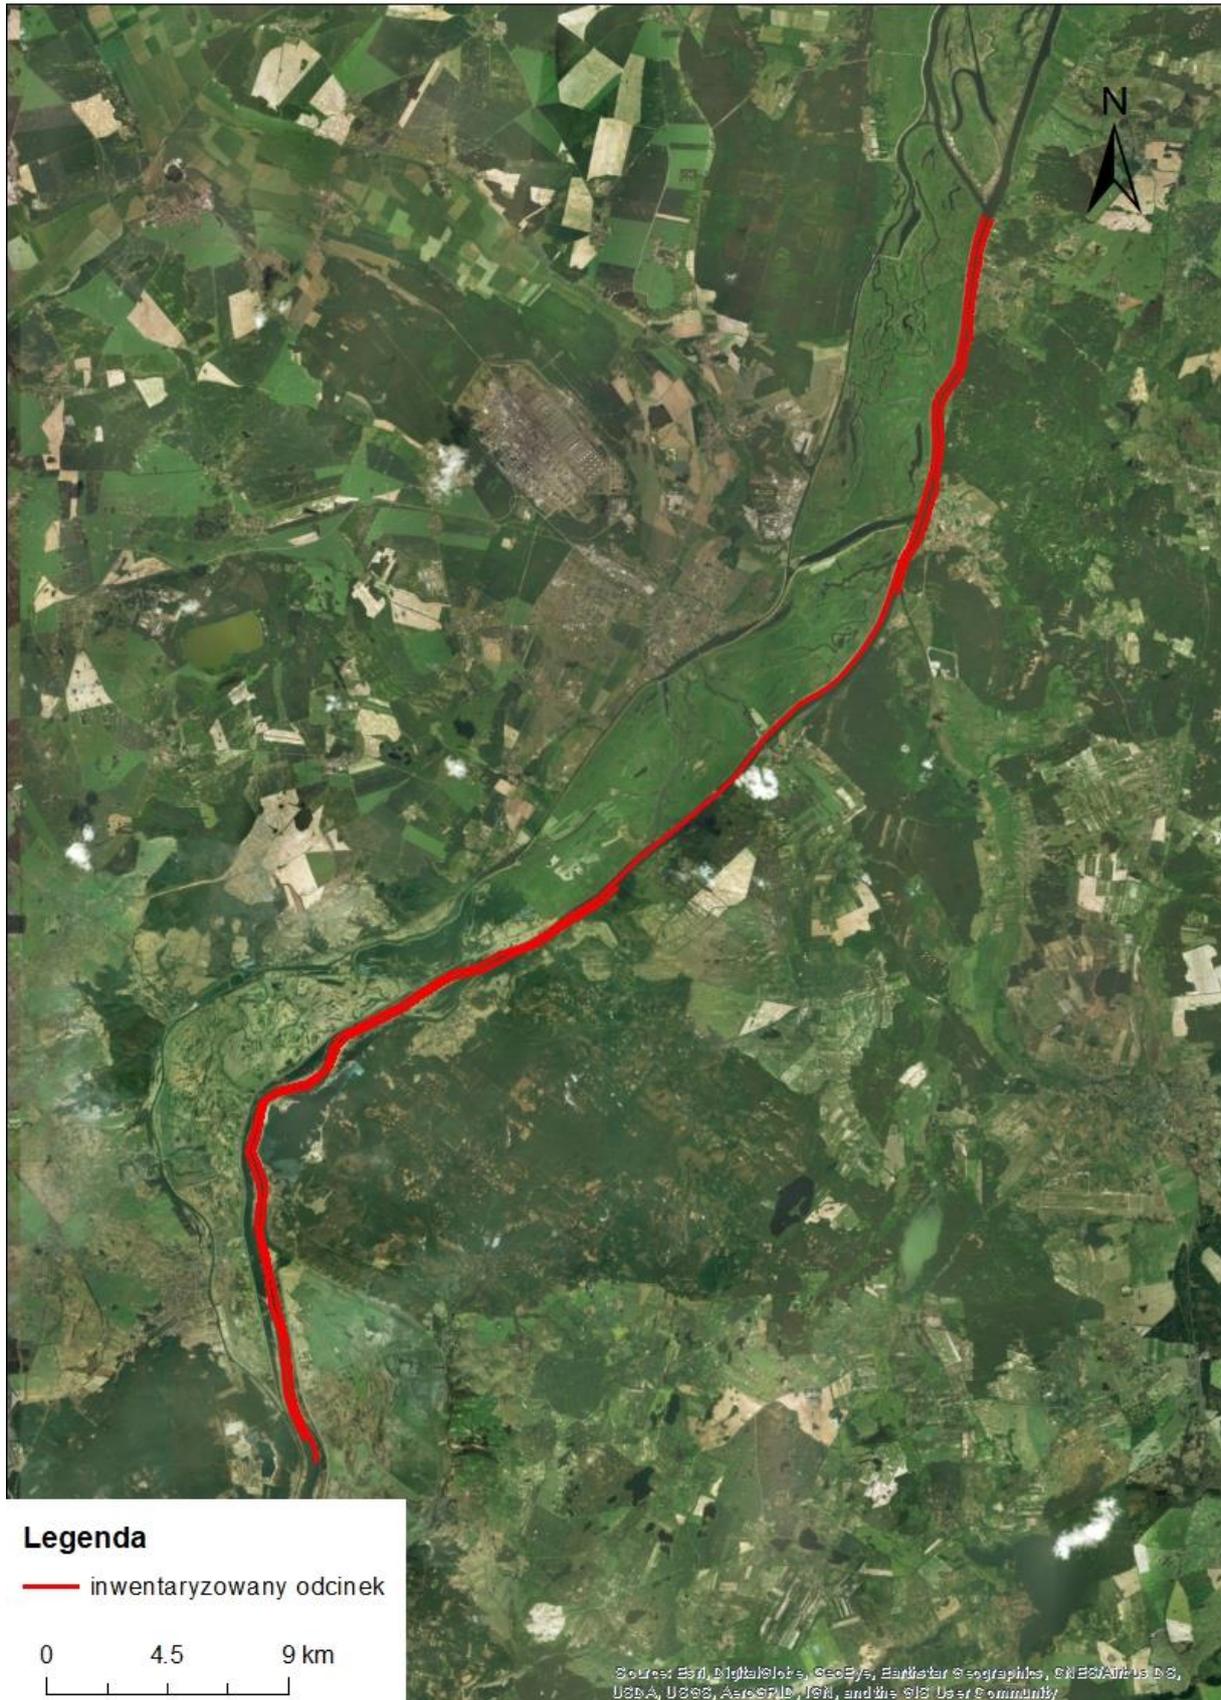
**Abb. 1. Inventarisierte Strecke – linkes Ufer auf dem w km 704+000 - km 668+450 und rechtes Ufer auf dem km 668+000 - km 685+900 und km 695+100 - km 704+000**

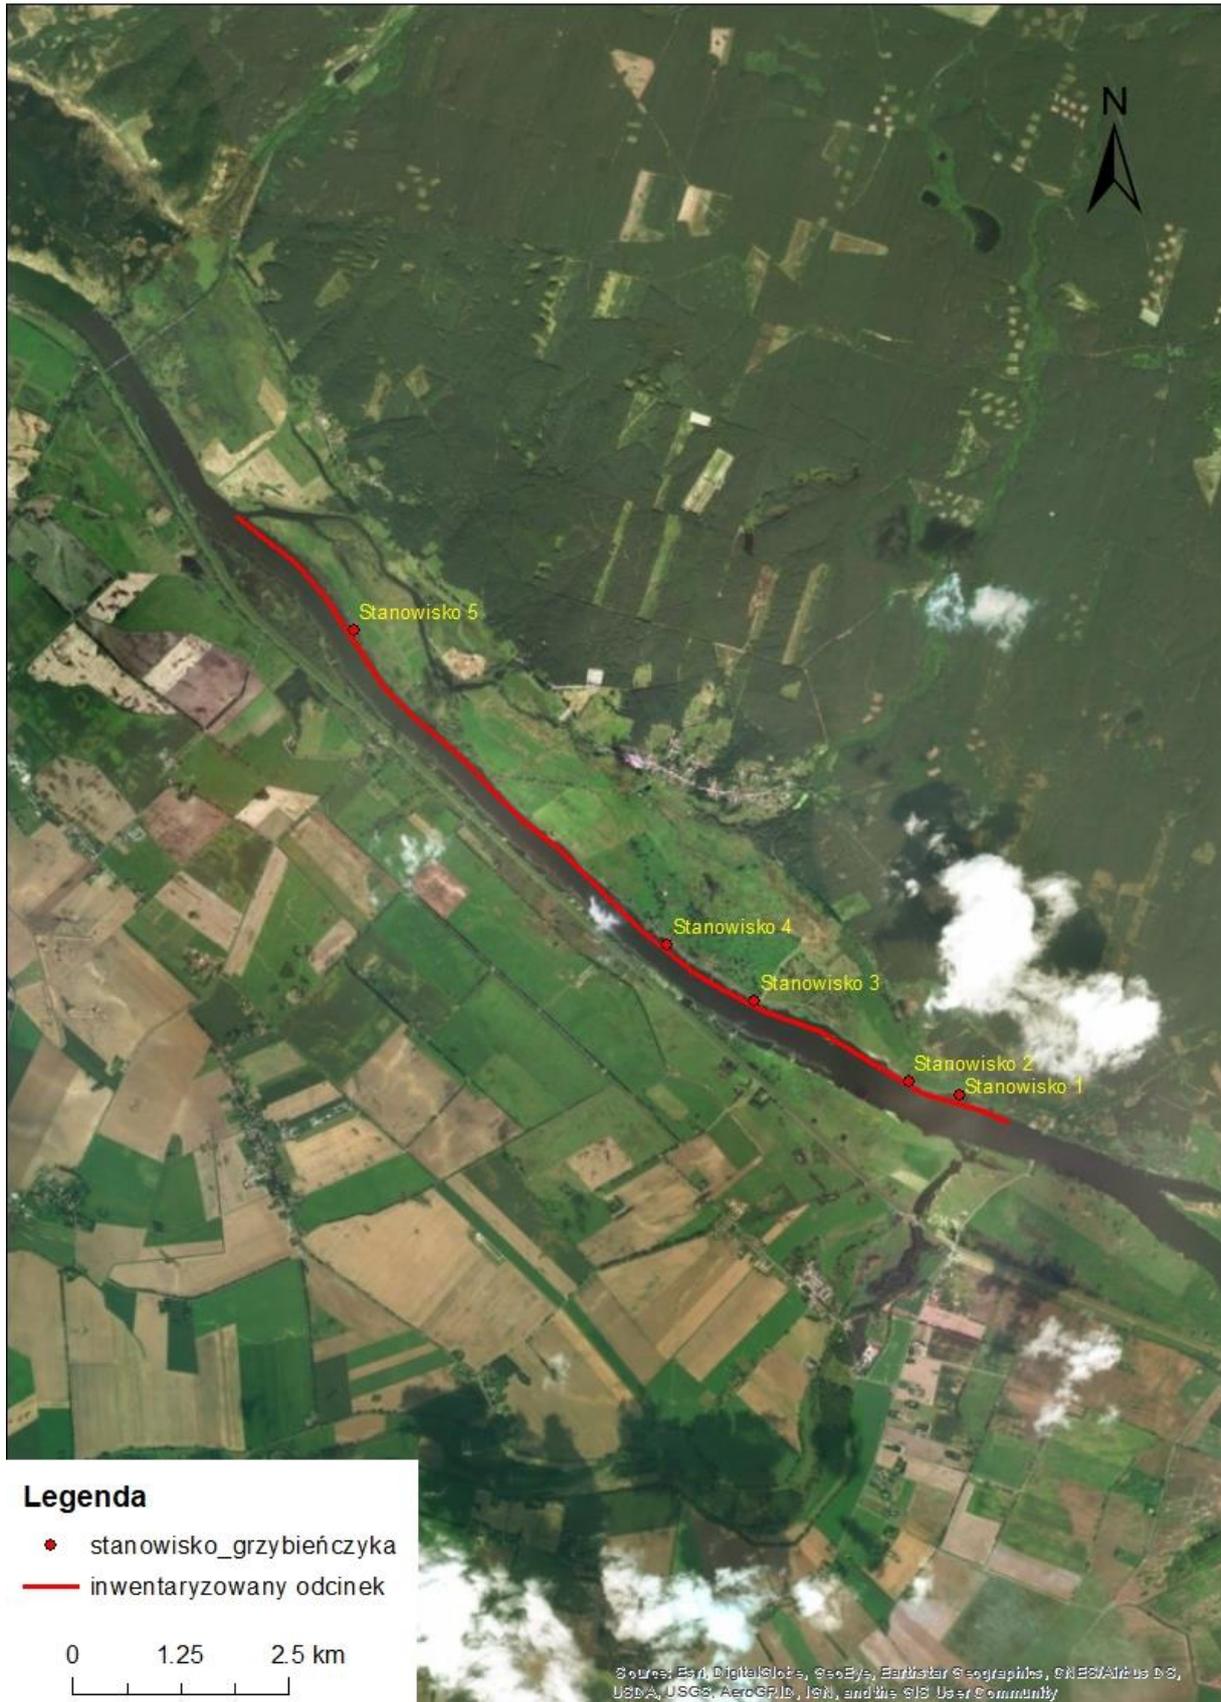
**Abb. 2. Inventarisierte Strecke – rechtes Ufer auf dem km 645+400 - km 652+500**

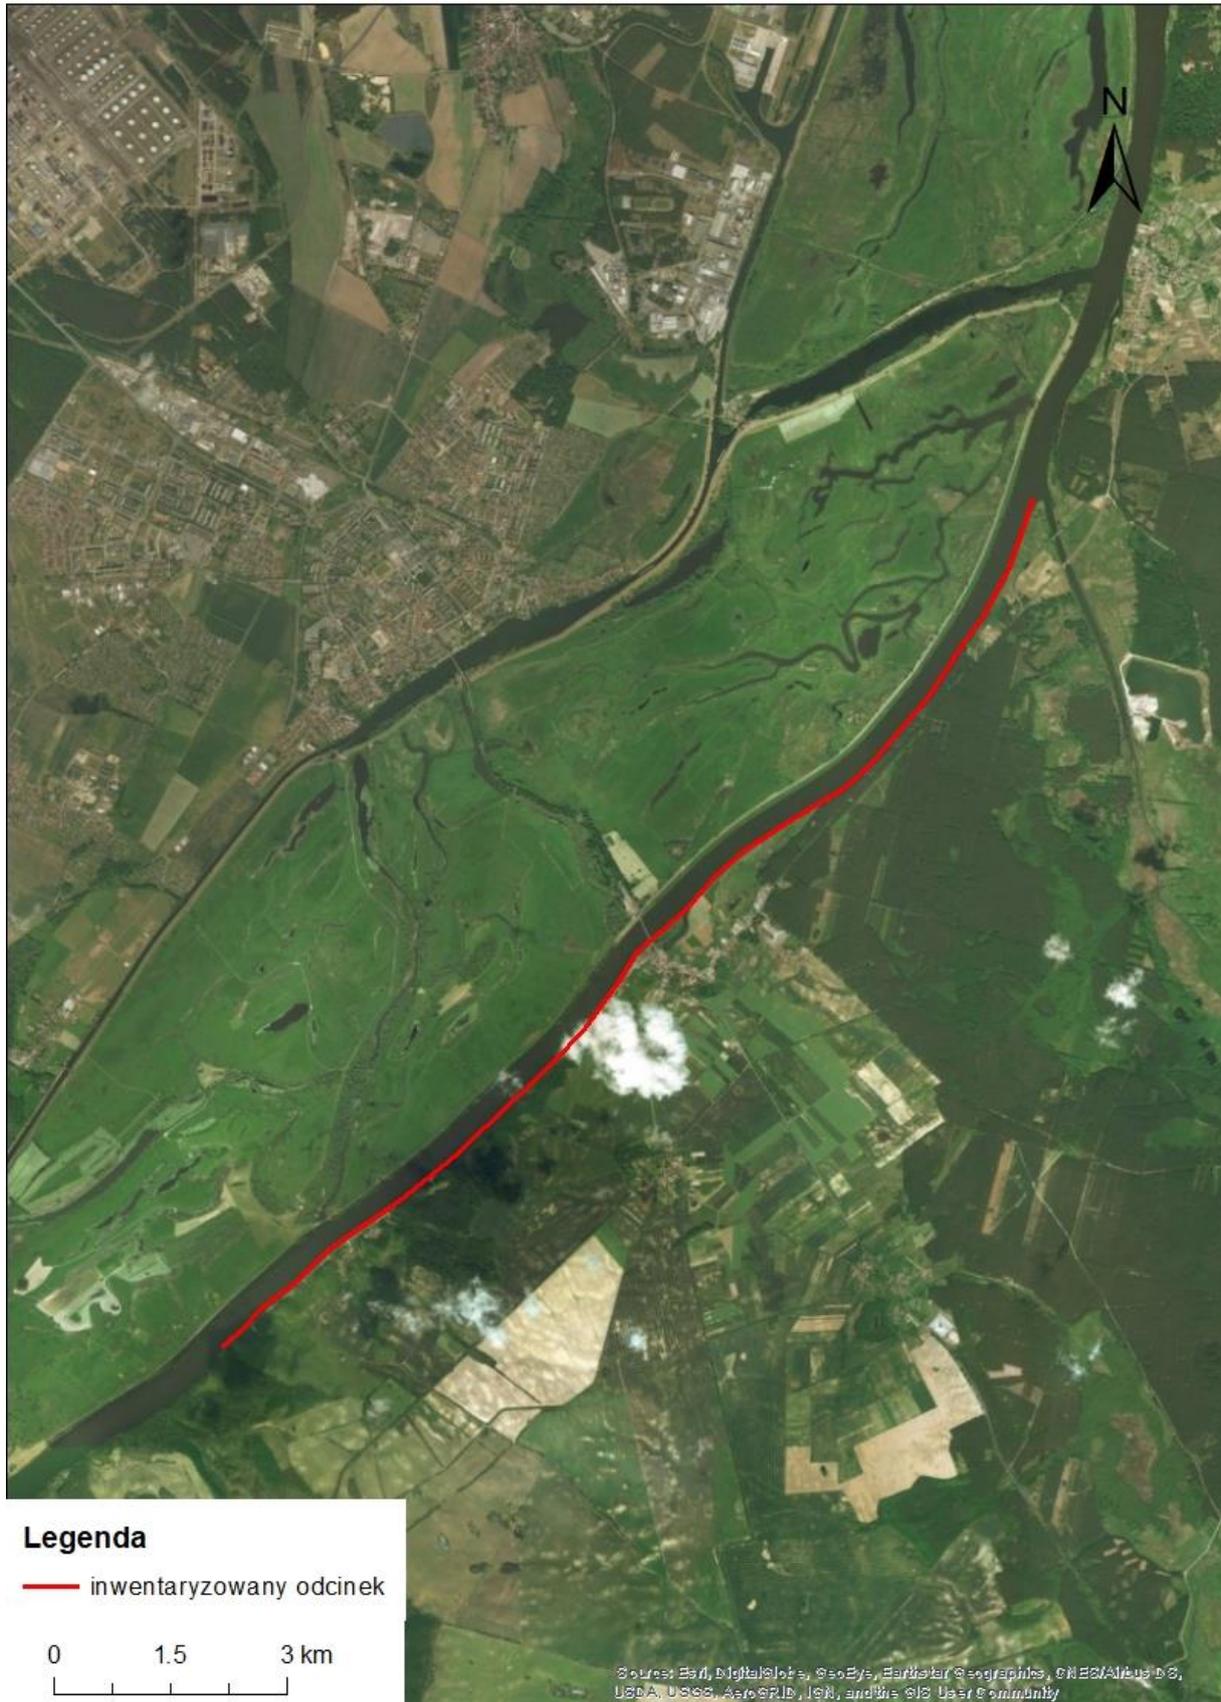
**Abb. 3. Inventarisierte Strecke – rechtes Ufer auf dem km 685+900 - km 695+100**

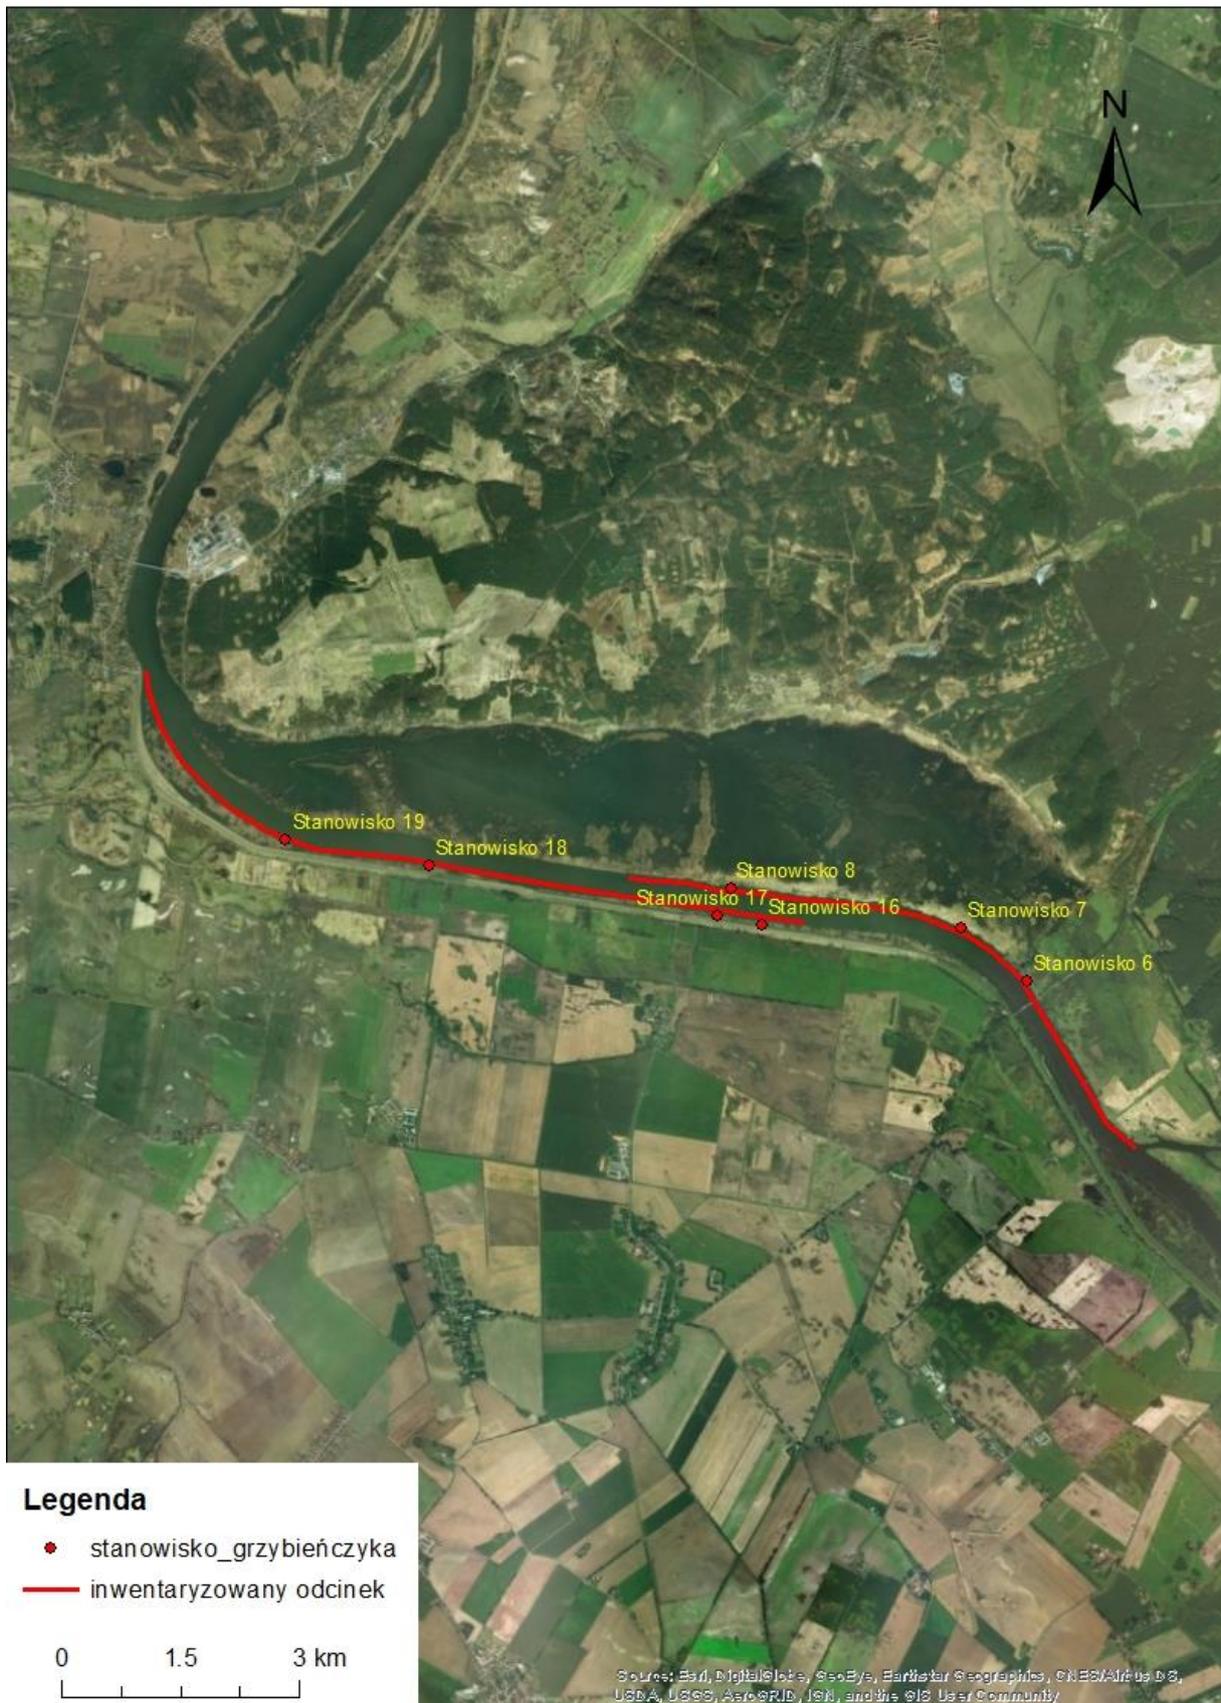
**Abb. 4. Inventarisierte Strecke – linkes Ufer auf dem km 655+800 - km 661+500 und rechtes Ufer auf dem km 652+500 - km 657+250**

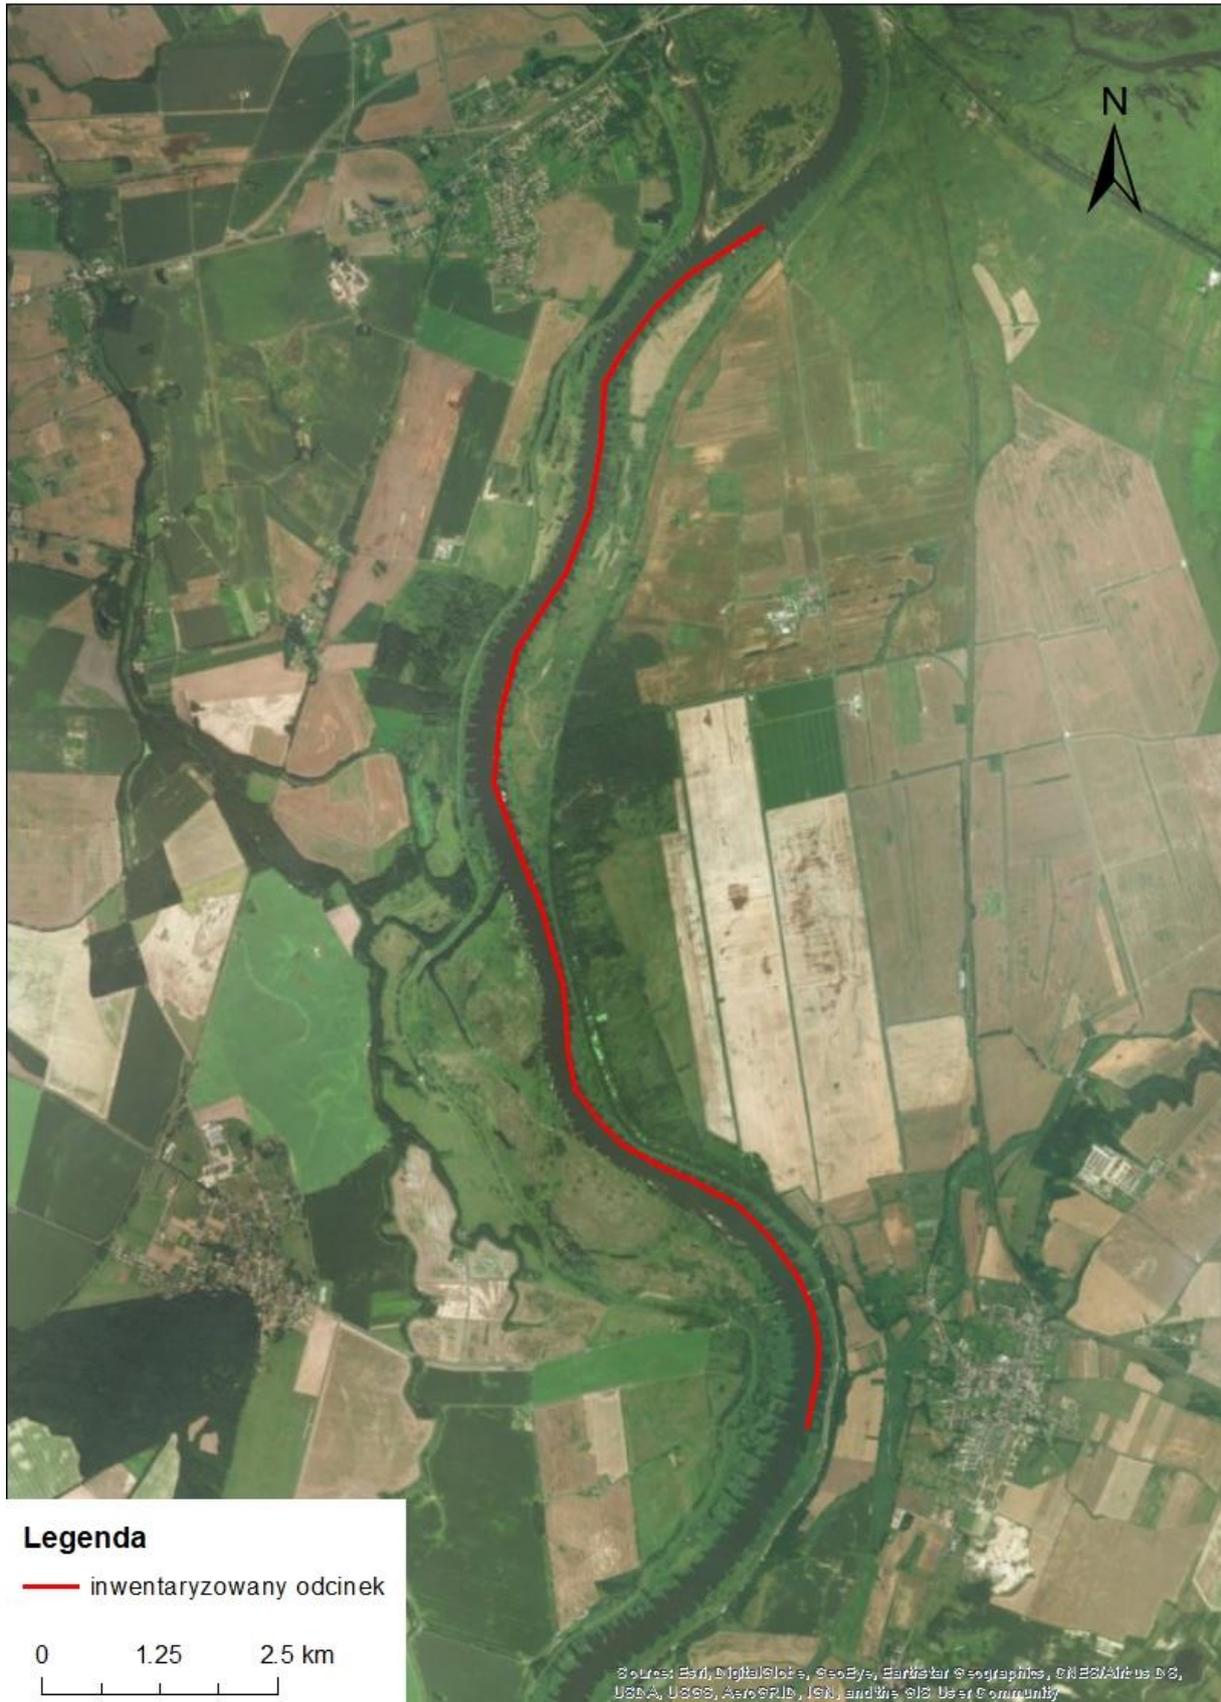
**Abb. 5. Inventarisierte Strecke – rechtes Ufer auf dem km 603+400 - km 612+650**

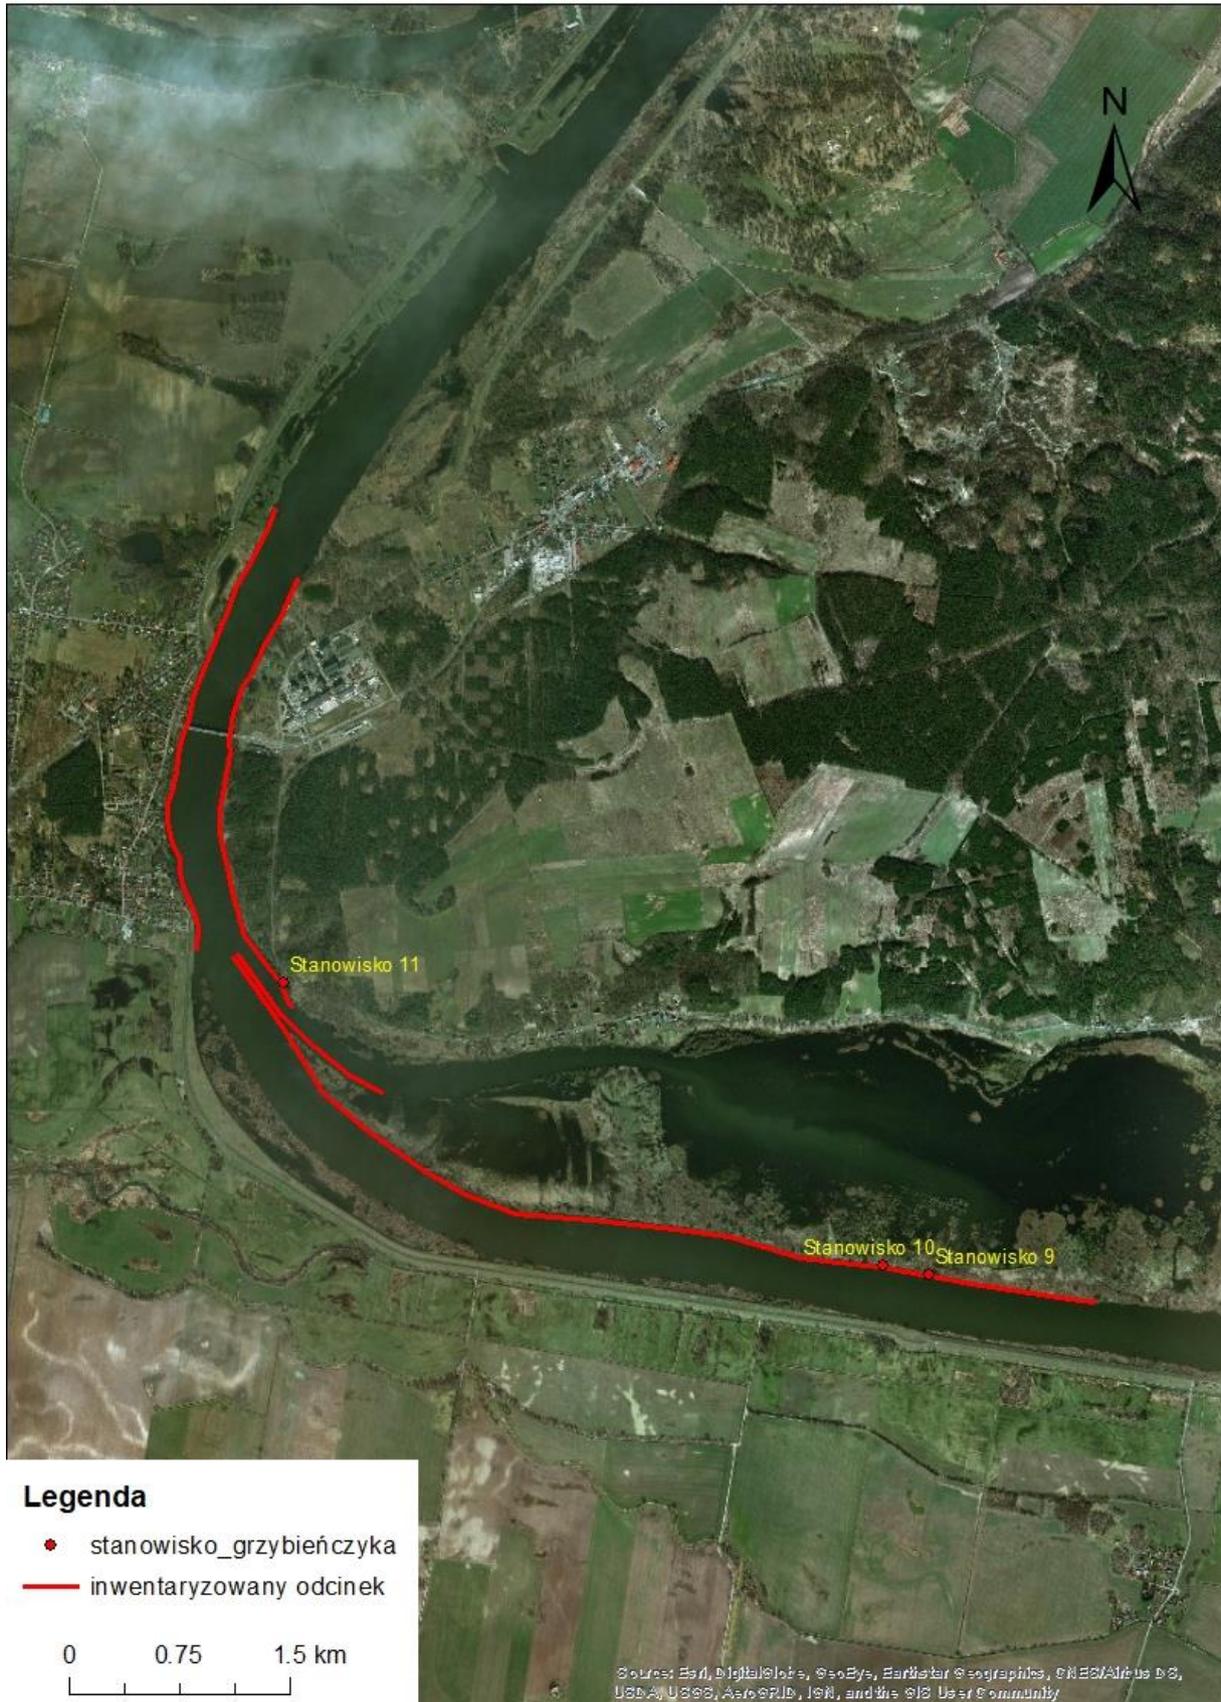
**Abb. 6. Inventarisierte Strecke – linkes Ufer auf dem km 661+400 - km 663+200, rechtes Ufer auf dem km 657+210 - km 663+000 und zusätzlich Teil des Kanals Rudnica**

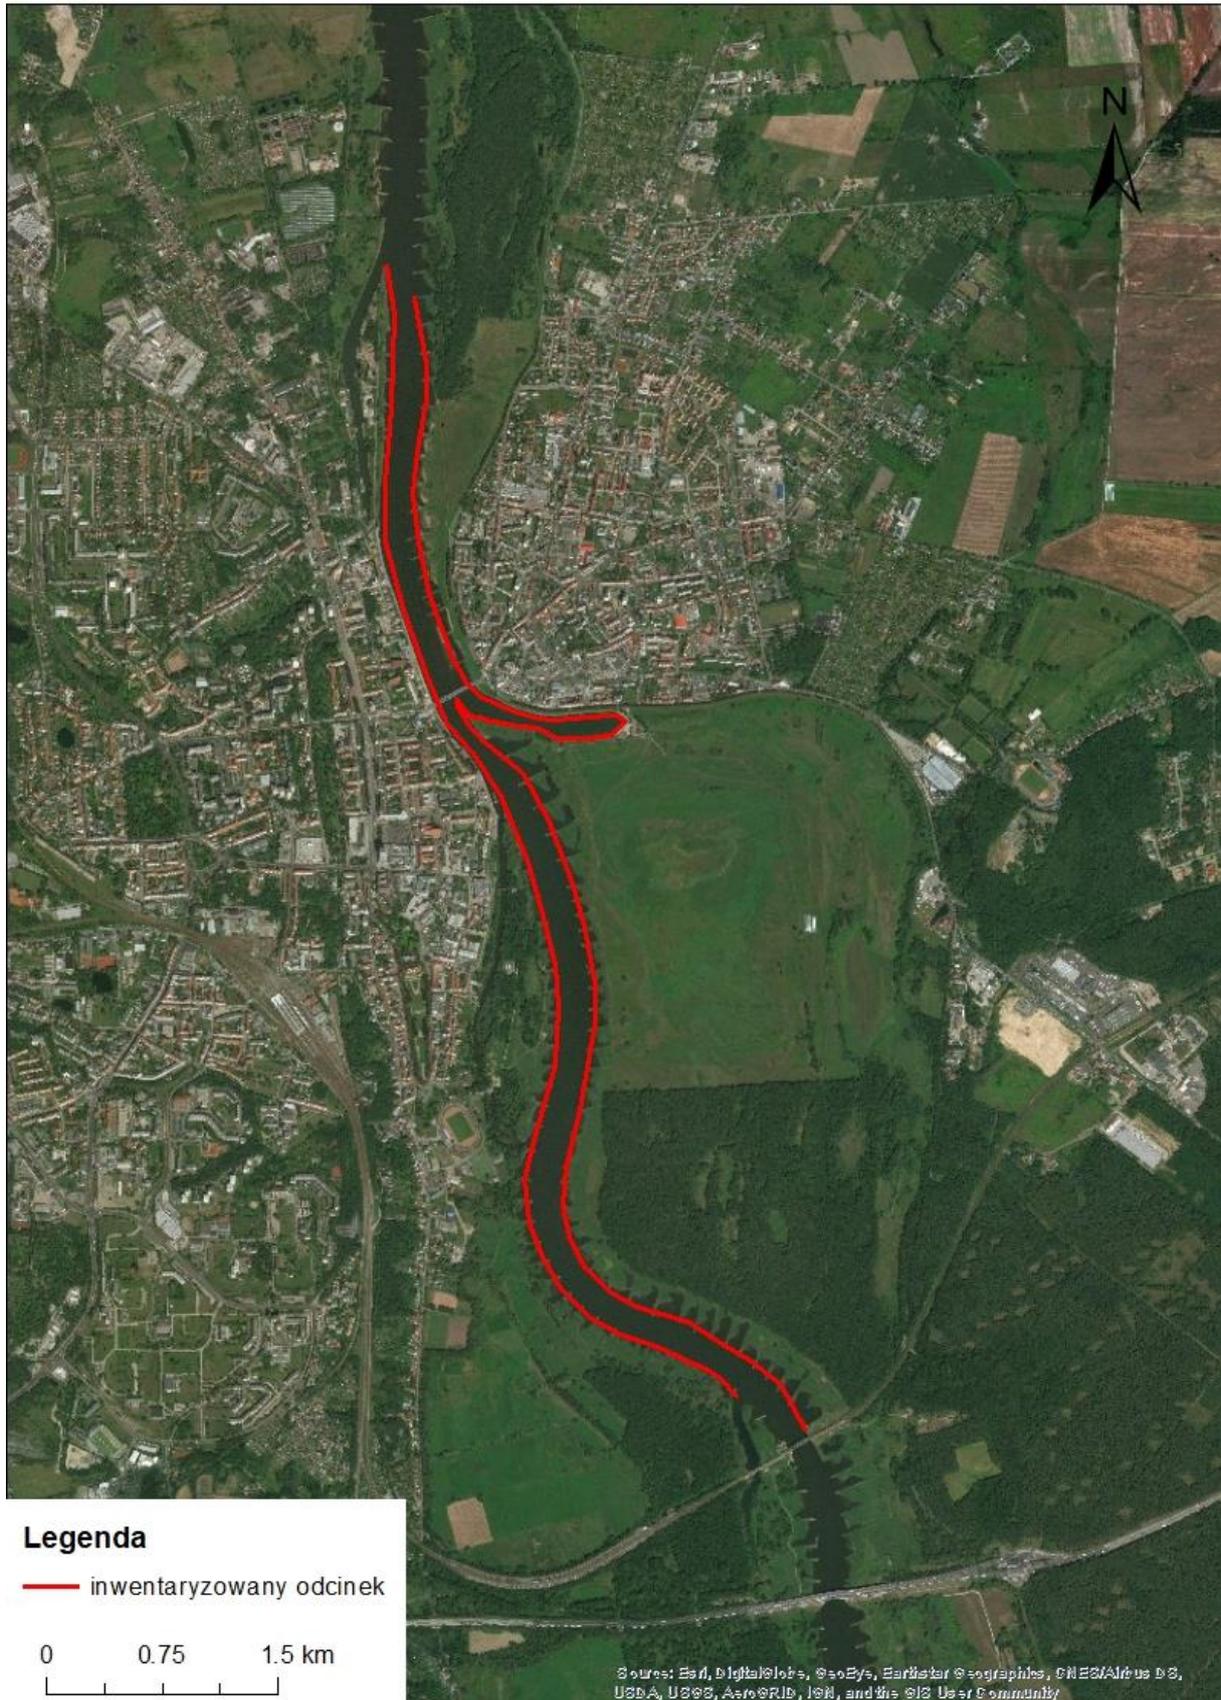
**Abb. 7. Inventarisierte Strecke – linkes Ufer auf dem km 581+000 - km 585+950 und  
rechtes Ufer auf dem km 580+700 - km 585+800**

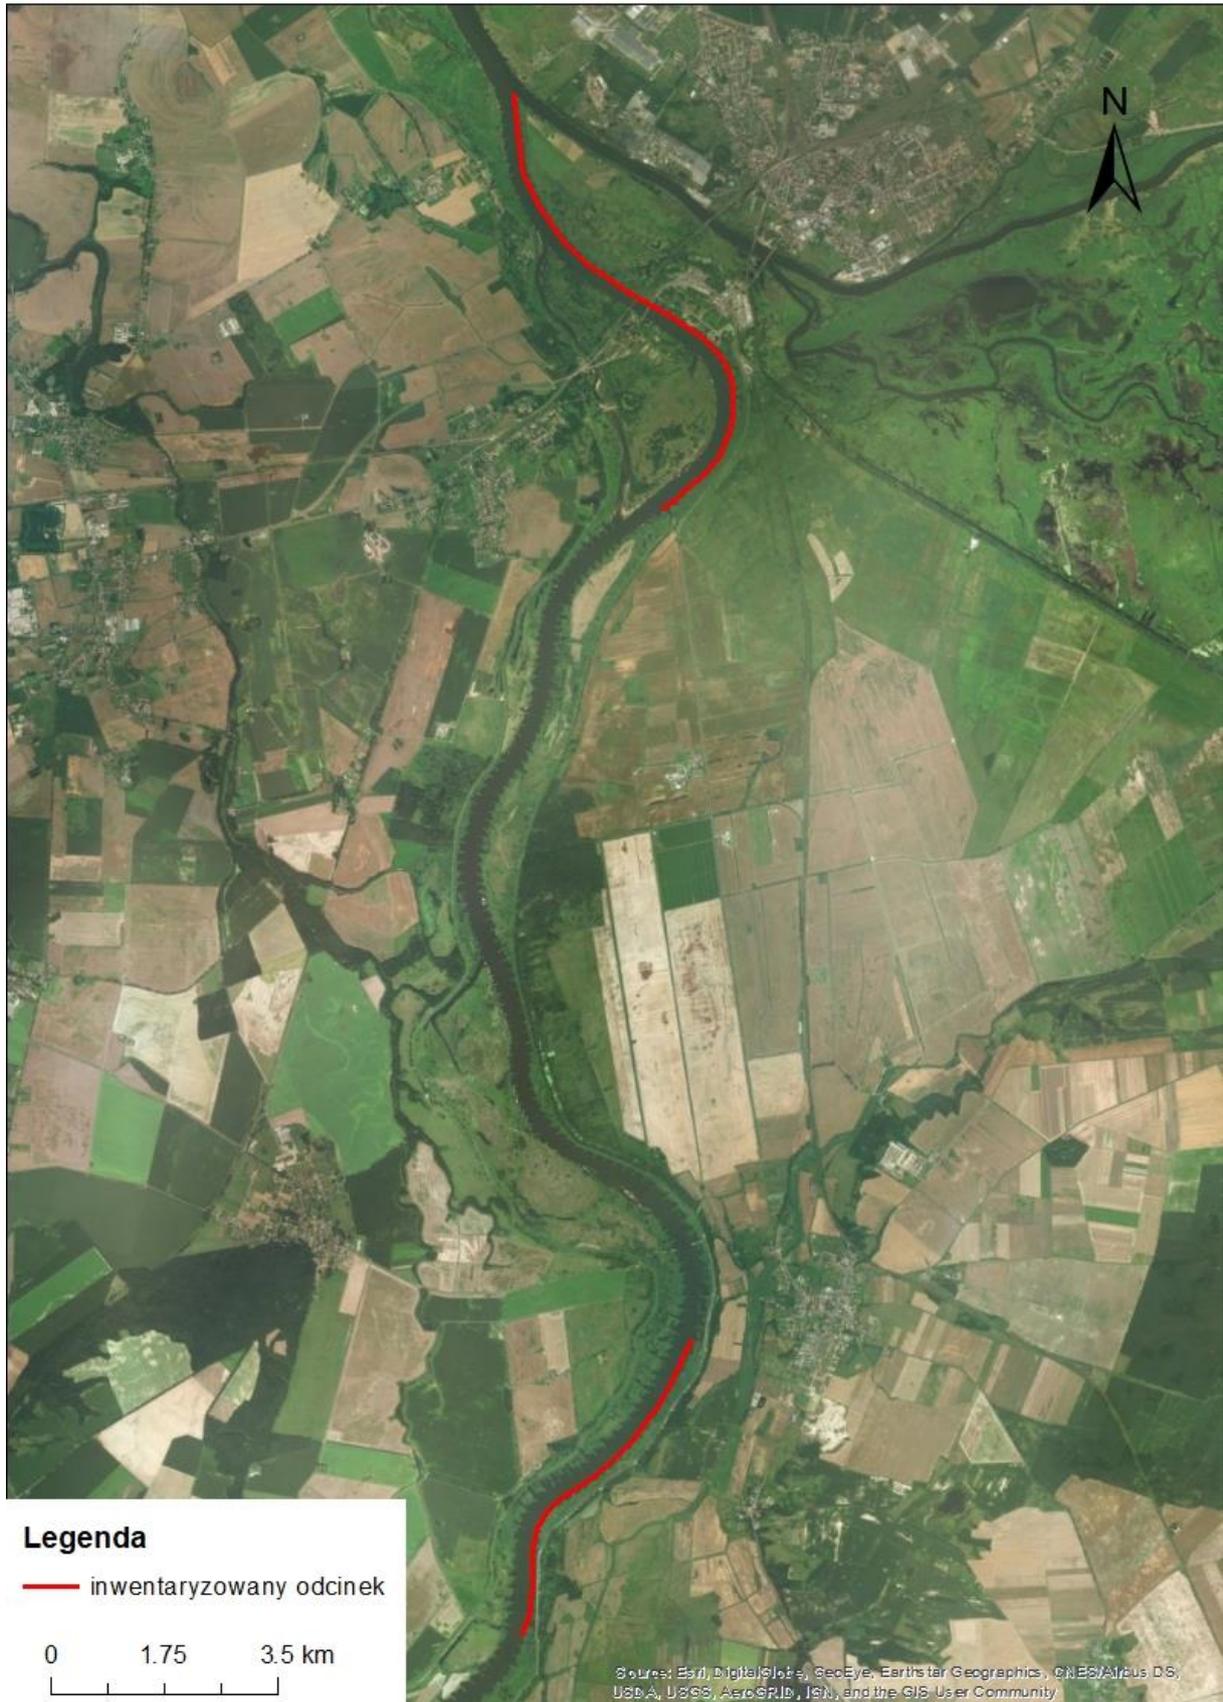
**Abb. 8. Inventarisierte Strecke – rechtes Ufer auf dem km 600+100 - km 603+400 und w km 612+600 - km 617+550**

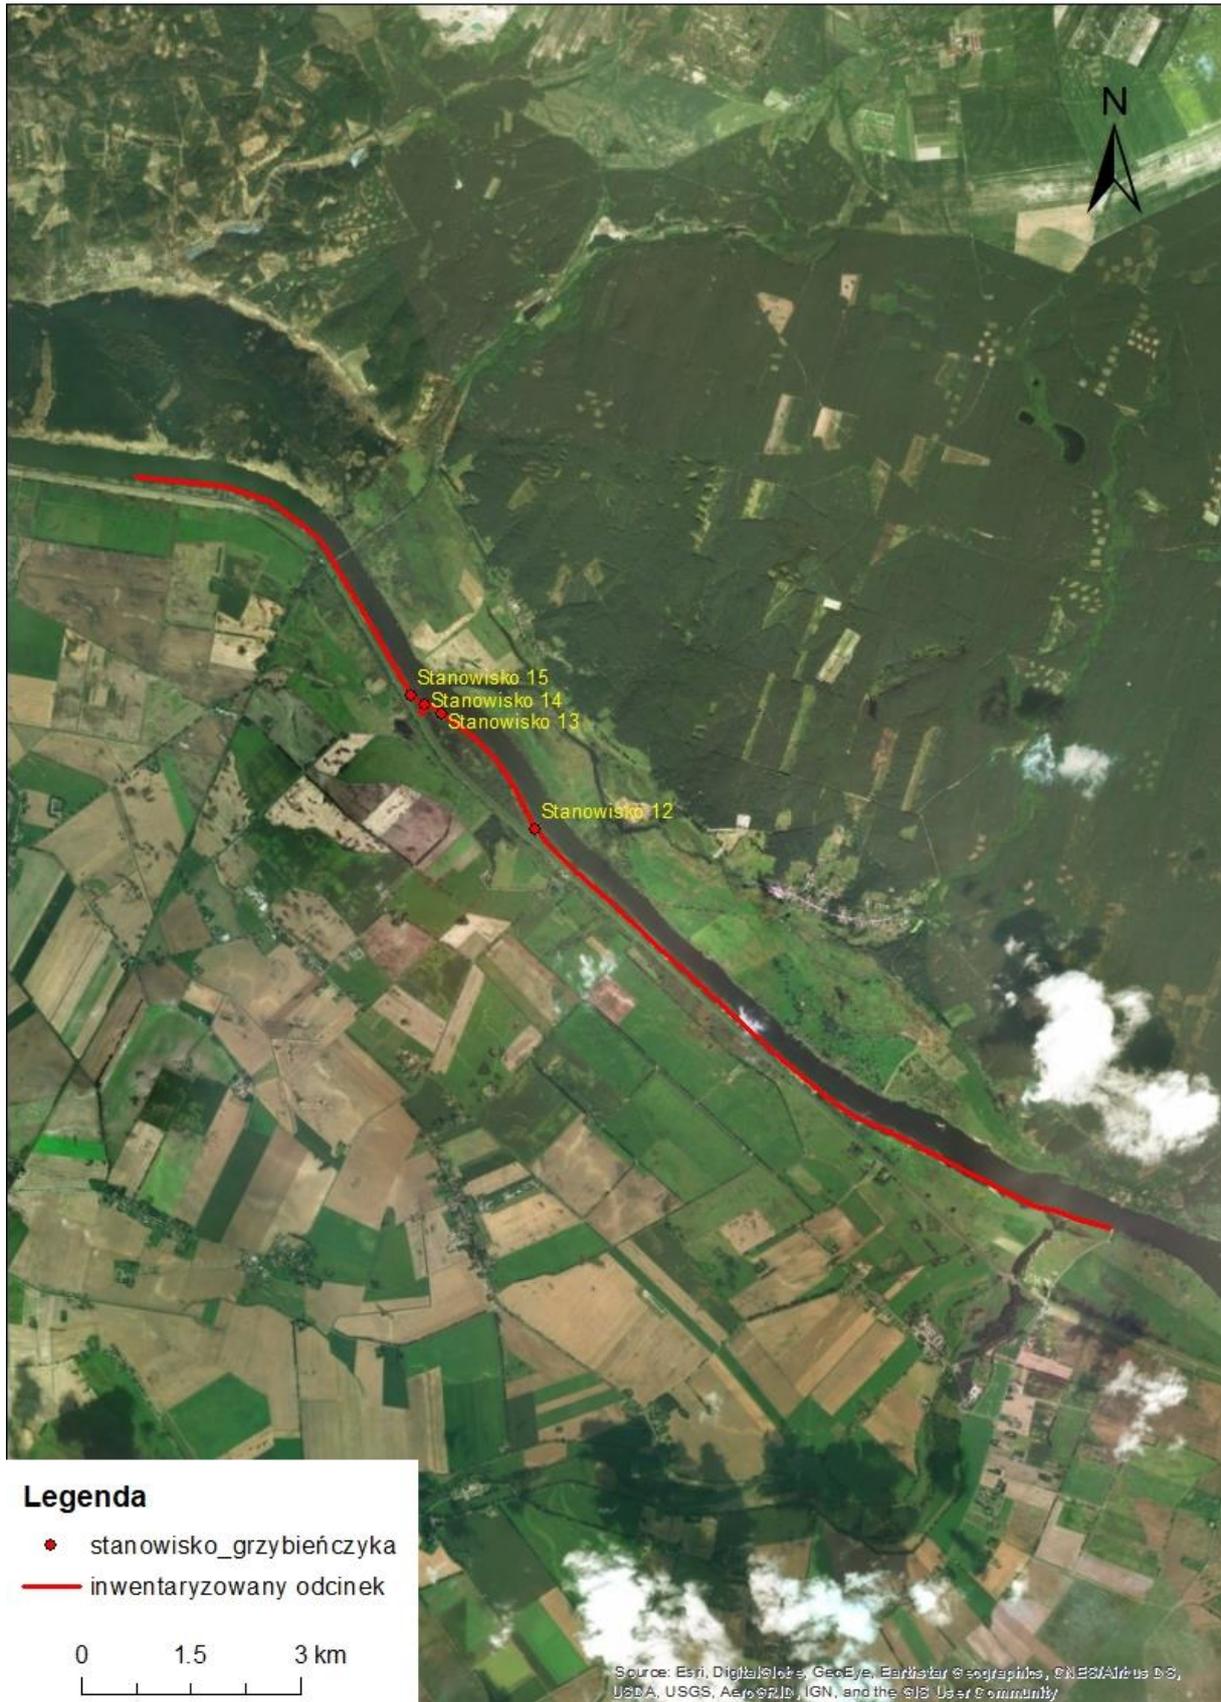
**Abb. 9. Inventarisierte Strecke – linkes Ufer auf dem km 645+200 - km 655+800**

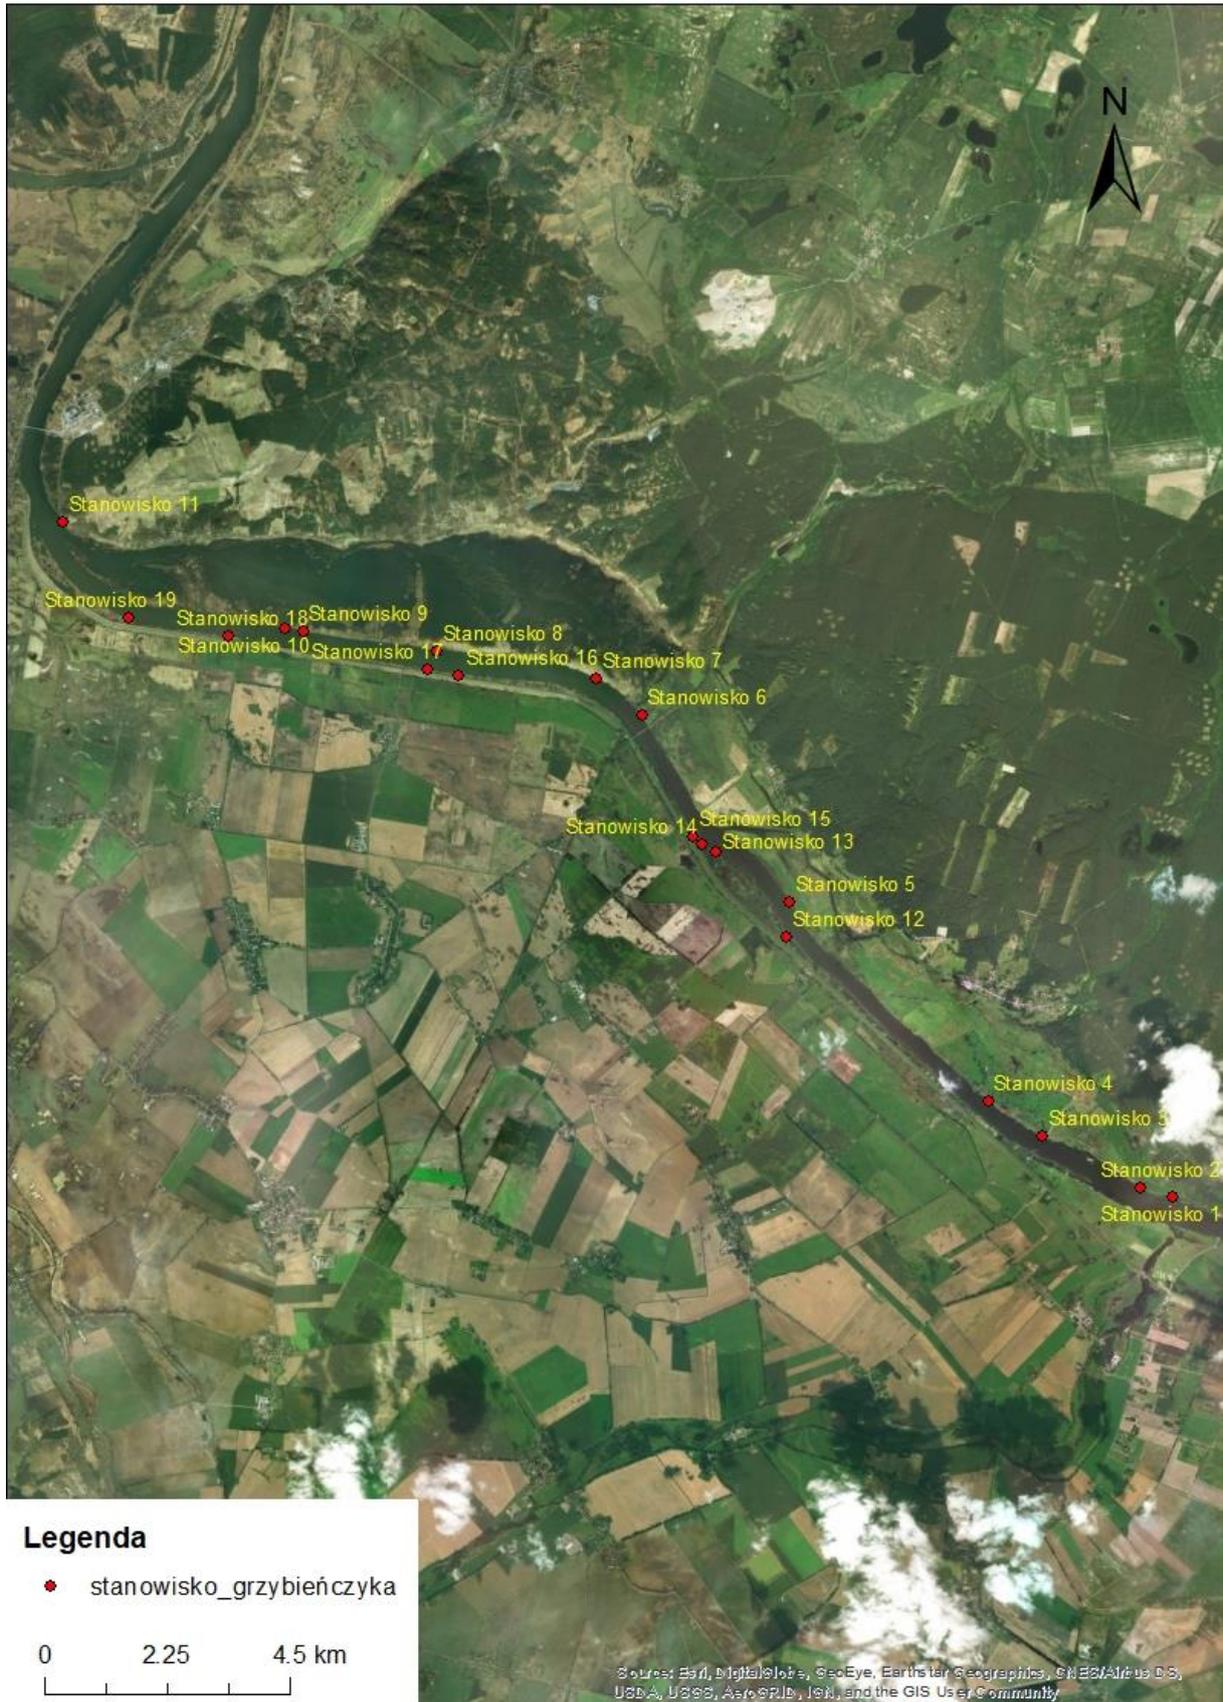
Die durchgeführten Inventarisierungen zeigten das Vorkommen von Europäische Seekanne in den Bühnenfeldern nur innerhalb des Grundwasserkörpers Oder von der Warthe bis zur westlichen Oder an 19 Standorten. Seekanne befand sich an 11 Ständen am rechten Ufer der Oder und im Rudnica-Kanal an seiner Mündung in die Oder, deren mehrere hundert Meter großes Teil zusätzlich inventarisiert wurde. Seekanne wurde auch am linken Ufer der Oder an 7 Standorte im Fluss und zusätzlich an dem Standort im Altwasser festgestellt, das von allen inventarisierten am reichsten hinsichtlich der Fläche mit Seekanne war. Alle Standorte der Seekanne sind in Abbildung 10 und zusätzlich im Hintergrund der Forschungsabschnitte in Abbildungen 1-9 dargestellt.

Abb. 10. Alle inventarisierte Standorte der Europäischen Seekanne (*Nymphoides peltata*)

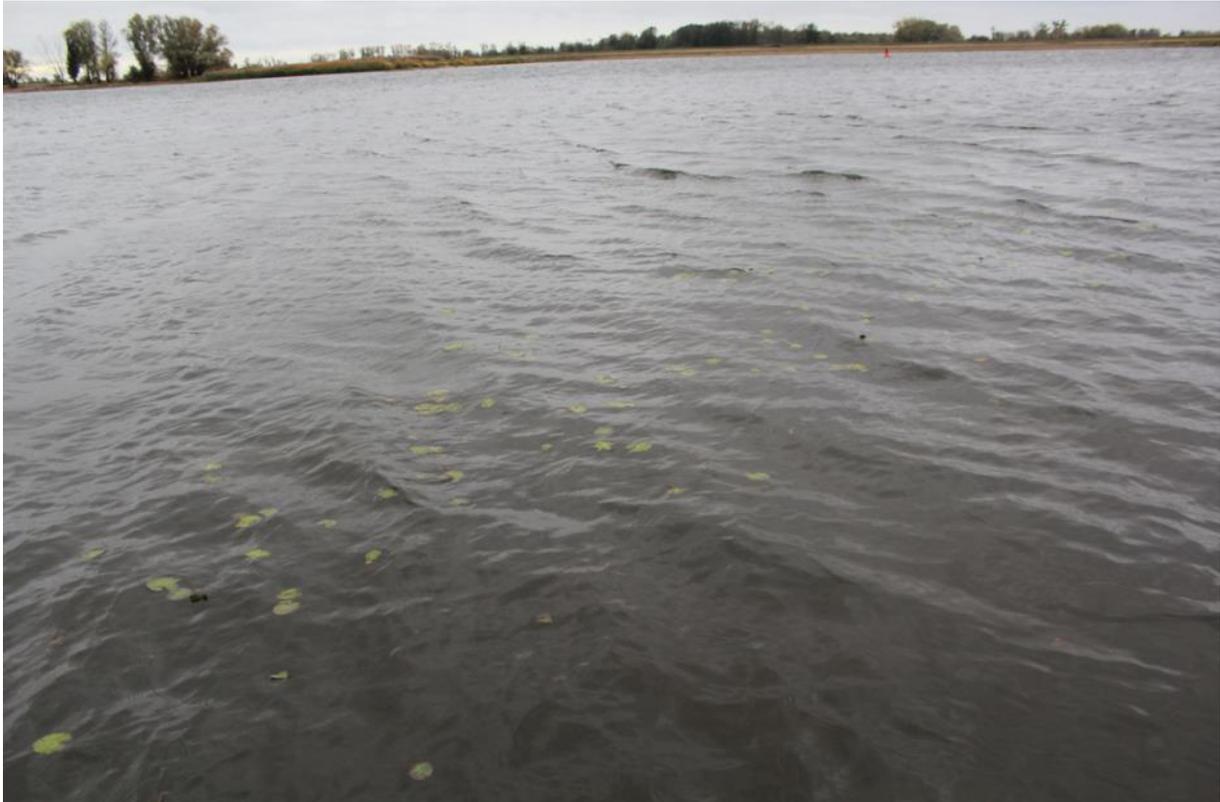
Vegetationsbereich mit einer Fläche von etwa 30 m<sup>2</sup> (10 x 3 m), die sich in einem Abstand von etwa 70 m von oberer Buhne und 100 m von unterer Buhne befindet (gemäß den angegebenen Koordinaten) (Anhang 1). Die durchschnittliche Wassertiefe am Standort beträgt ca. 0,5 m, der vorherrschende Boden war Sand.

**Foto 1. Europäische Seekanne auf dem Standort 1**
