**Bericht über den Bestand an Europäische Seekanne  
(*Nymphoides peltata*)  
zusammen mit der Beurteilung der Auswirkungen der  
Investition auf die Standorte der Seekanne**

Bearbeiter: Daniel Gebler

Poznań, November 2018

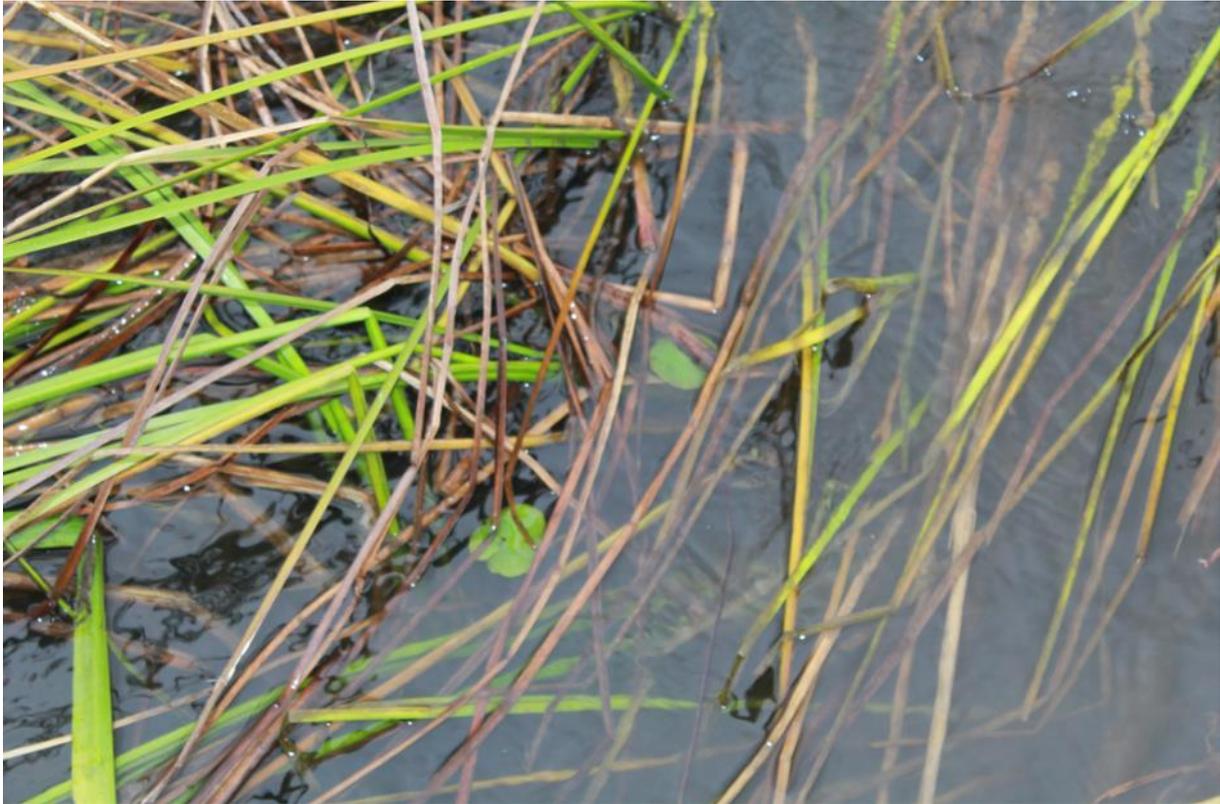
Vegetationsbereich mit einer Fläche von etwa 7,5 m<sup>2</sup> (5 x 1,5 m), die sich in Ufernähe (ca. 0,5) in einem Abstand von etwa 100 m von oberer Buhne und 50 m von unterer Buhne befindet (gemäß den angegebenen Koordinaten) (Anhang 2). Die durchschnittliche Wassertiefe am Standort beträgt ca. 0,4 – 0,5 m, der vorherrschende Boden war Sand.

**Foto 2. Europäische Seekanne auf dem Standort 2**

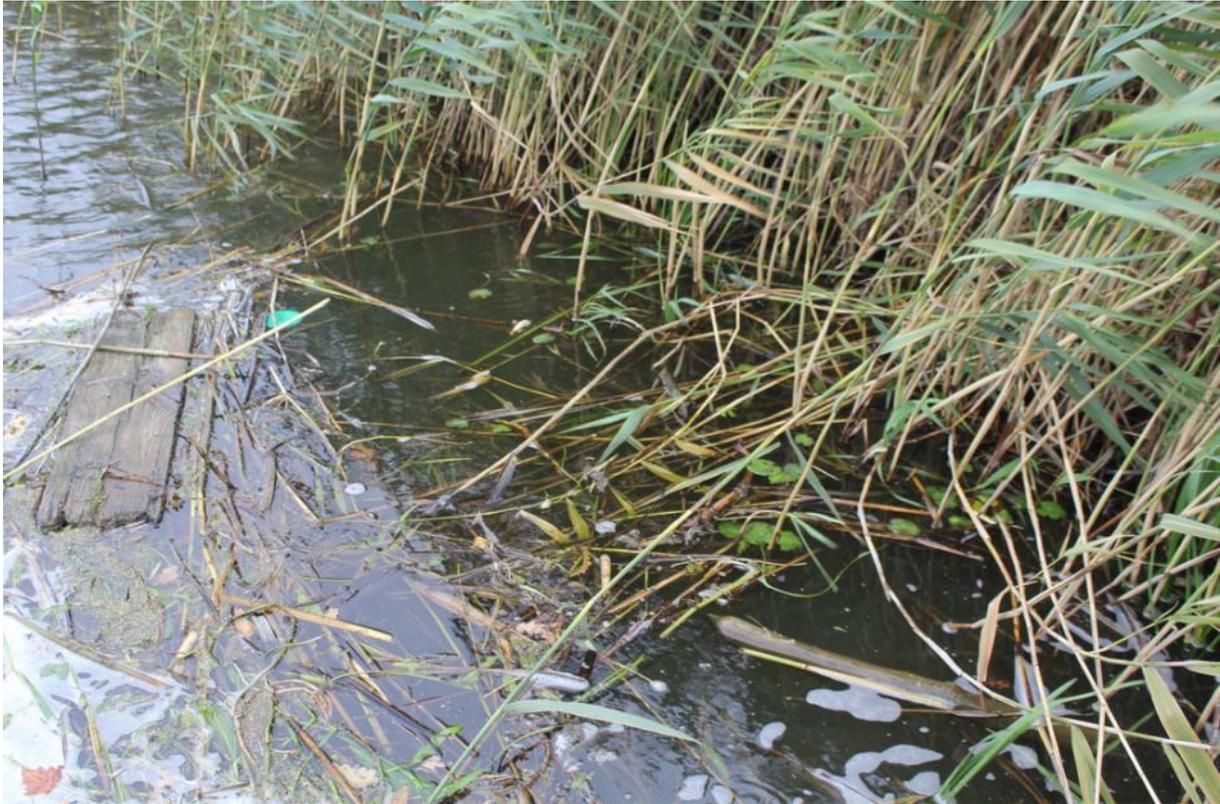
Vegetationsbereich mit einer Fläche von etwa 15 m<sup>2</sup> (10 x 1,5 m), die sich in Ufernähe (ca. 0,5) und in einem Abstand von etwa 100 m von oberer Buhne und direkt bei der unteren Buhne befindet (gemäß den angegebenen Koordinaten) (Anhang 3). Die durchschnittliche Wassertiefe am Standort beträgt ca. 0,5 m, der vorherrschende Boden war Sand bedeckt mit einer dünnen Schlammschicht.

**Foto 3. Europäische Seekanne auf dem Standort 3**

für die Renovierung geplanten Buhnen basieren. Eine solche Situation betrifft die Standorte Nr. 3, 4 und 8. Außerdem besteht die Gefahr der Beschädigung der Vegetation selbst infolge der Festmachung der Barken im Bereich der Arbeiten, wodurch der Wasserfluss gestört wird, der dazu führen kann, dass die Triebe von Pflanzen unter den renovierten Buhnen brechen können. Dieser Einfluss gilt für die Mehrzahl der inventarisierten Standorte, wenn man jedoch die Spezifität der Auswirkungen berücksichtigt, ist er für die Pflanzen am wichtigsten, die den Buhnen am nächsten sind, und nimmt mit der Entfernung von den Buhnen ab. Unter Berücksichtigung der Eigenschaften der Standorte der Seekanne an der Oder kann dieser Einfluss für die Seekanne begrenzt werden, die sich weniger als 100 m von der Buhne entfernt befindet. Diese Situation gilt für Standorte Nr. 1, 6-8 und 11. Dabei können diese Auswirkungen durch die angemessene Frist für die Durchführung der Arbeiten an den betreffenden Buhnen weiter begrenzt werden, die nach der Vegetationsperiode im Zeitraum der Absterbung des Pflanzenbestands keine nachteiligen Auswirkungen haben werden. Der nächste Einfluss wird der erhöhte Gehalt der Suspension im Wasser sein, das während der Arbeit freigesetzt wird. Unter Berücksichtigung des Ausmaßes dieser Auswirkungen sollte eingeschätzt werden, dass dies keinen wesentlichen Einfluss auf die europäische Seekanne haben wird. Dieser Pflanze hat auf der Wasseroberfläche schwimmende Blätter, also eine größere Menge an Suspension, die z.B. die Verringerung der Transparenz von Wasser verursacht, wird die Photosynthese nicht beeinträchtigt, was zu einer Einschränkung der Entwicklung von Pflanzen oder zum Herausfallen aus dem Standort führen könnte. Eine größere Menge an sedimentierende Suspension wird die Pflanze auch nicht wesentlich negativ beeinträchtigen, da diese Art im mineralisch-organischen Medium verwurzelt, was auch durch Untersuchungen an der Oder bestätigt wurde. Unter Berücksichtigung all dieser Punkte werden 3 von 11 Standorte der Seekanne während der Investition vollständig oder teilweise zerstört, unter Berücksichtigung der Gesamtbevölkerung dieser Pflanze in der Odra, die natürliche Dynamik der Veränderungen der Populationen von Makrophyten und geplante Minderungs- und Kompensationsmaßnahmen wird die Zerstörung dieser Standorte keine wesentliche negative Auswirkung sein.

Im Falle der Standorte der Seekanne, bei denen die mechanische Zerstörung der Seekanne und die Zerstörung der Lebensräume ihres Vorkommens festgestellt wurde, wird es zur Verhinderung der Verringerung der Population der Seekanne geplant, sie auf die Felder zwischen den Bühnen außerhalb der Flussabschnitte innerhalb der Investition zu bepflanzen. Da die Seekanne auf dem Grundwasserkörper Oder von Lausitzer Neiße bis Warthe nicht vorkommt, wird die Auswahl neuer Standorte innerhalb dieses Grundwasserkörpers getroffen. Dadurch wird die Reichweite der Seekanne erhöht und zusätzlich das nachgelagerte Vermehrungsmaterial bereitgestellt. Die Umpflanzung der Vegetation wird zu Beginn der Vegetationsperiode durchgeführt, indem Pflanzen ausgegraben, in Behälter mit Flusswasser gefüllt gelegt, an neue Positionen versetzt und am selben Tag in die Felder zwischen den Bühnen gesetzt werden.

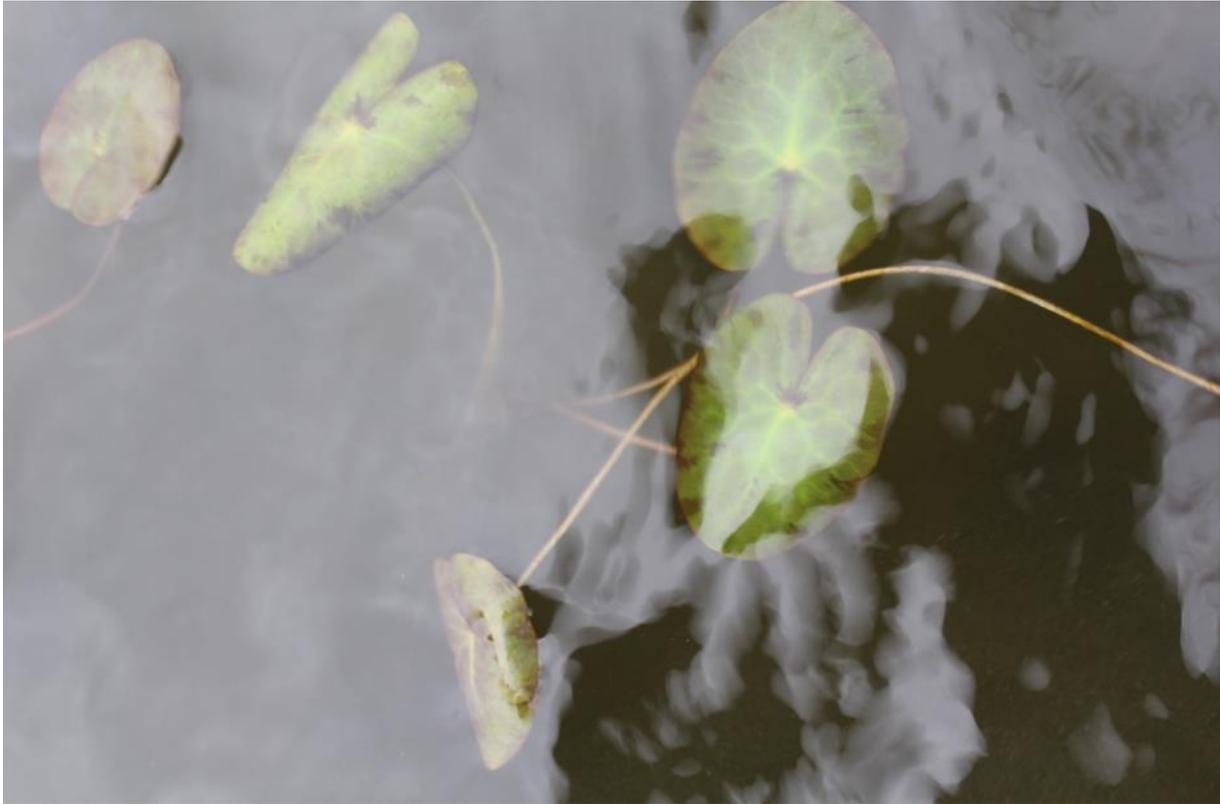
Oberer Vegetationsbereich mit einer Fläche von etwa 40 m<sup>2</sup> (10 x 4 m), die sich in Ufernähe (ca. 0,5) und in einem Abstand von etwa 100 m von oberer Buhne und direkt bei der unteren Buhne befindet (gemäß den angegebenen Koordinaten) (Anhang 4). In dem Abstand von etwa einem Dutzend Metern ein zweites Gebiet der Seekanne mit einer Fläche von etwa 1 m<sup>2</sup>). Wassertiefe am Standort beträgt ca. 0,25 - 0,5 m, der vorherrschende Boden war Sand bedeckt mit einer dünnen Schlammschicht.

**Foto 4. Europäische Seekanne auf dem Standort 4**

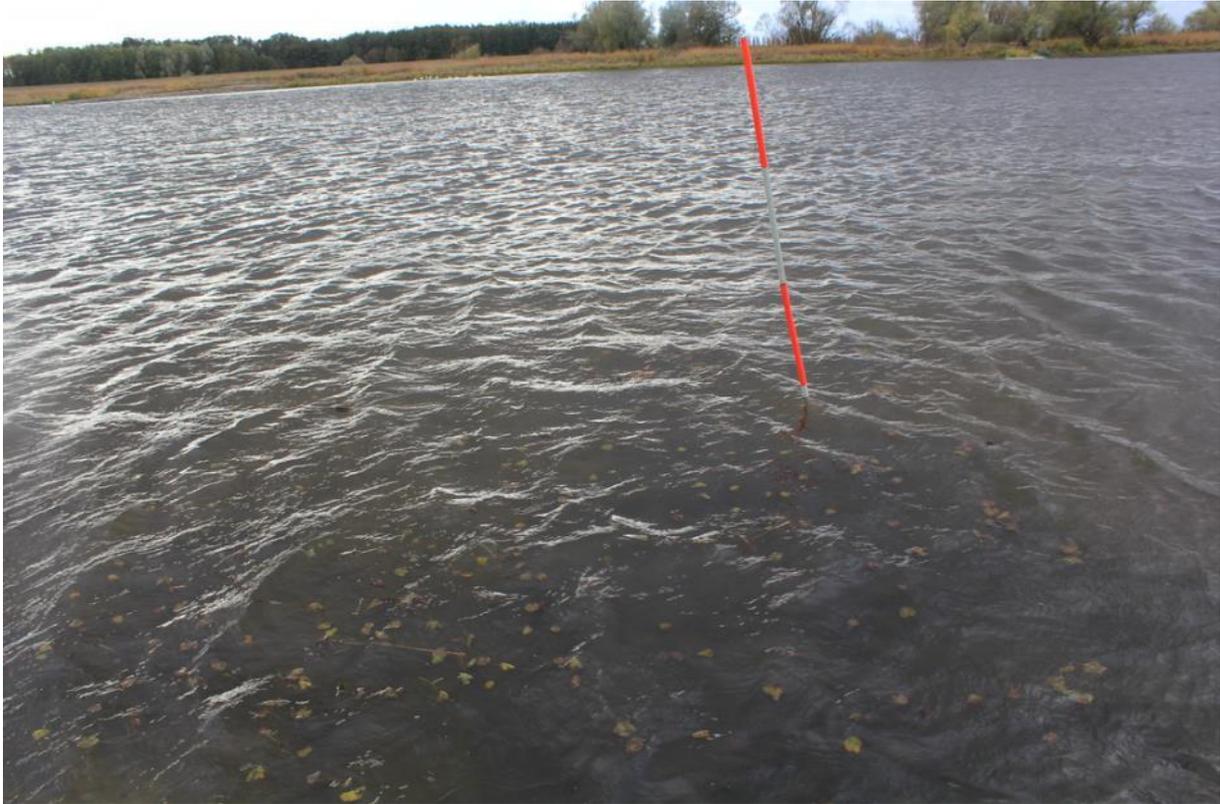
Vegetationsbereich mit einer Fläche von etwa 40 m<sup>2</sup> (10 x 4 m), die sich in Ufernähe (etwa 0,5 - 1,0 m) in einem Abstand von etwa 130 m von oberer Buhne und 50 m von unterer Buhne (gemäß den angegebenen Koordinaten) befindet (Anhang 5). Wassertiefe am Standort beträgt ca. 0,2 – 0,4 m, der vorherrschende Boden war Sand.

**Foto 5. Europäische Seekanne auf dem Standort 5**

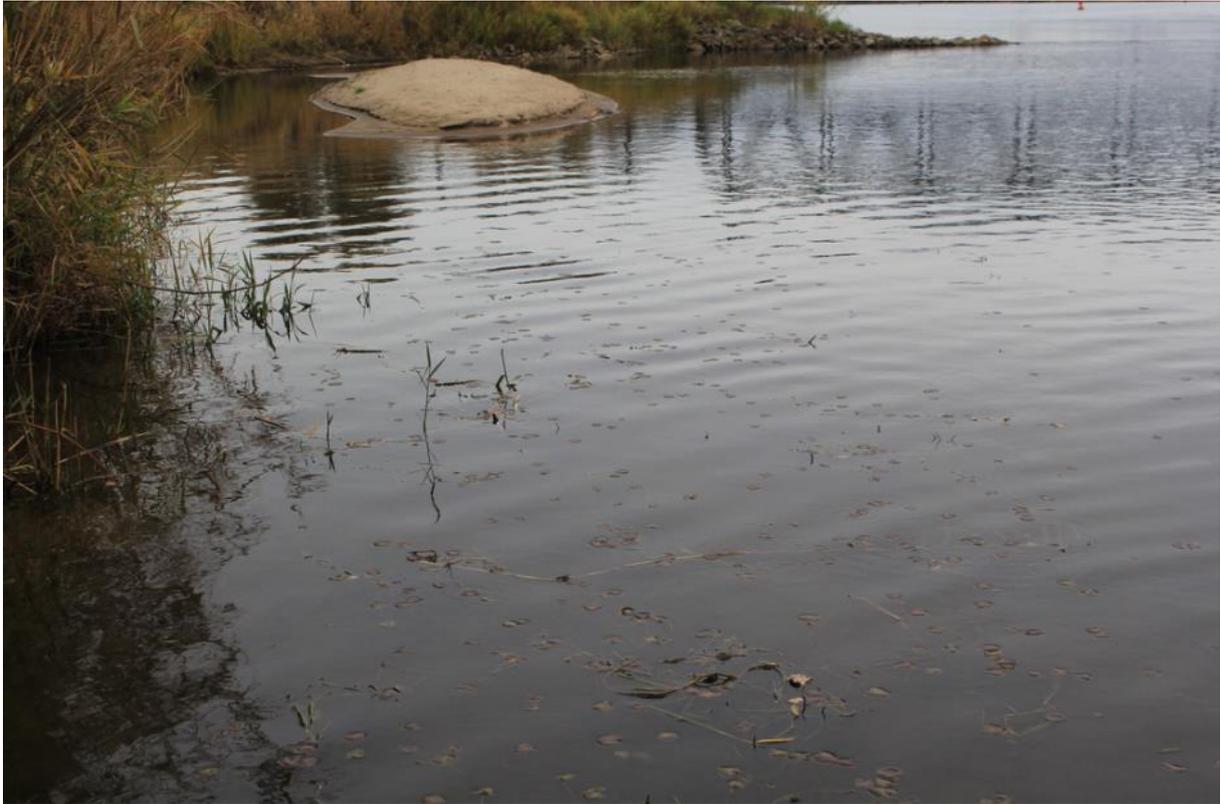
Vegetationsbereich mit einer Fläche von etwa 50 m<sup>2</sup> (10 x 5 m), die sich in Ufernähe (ca. 0,5 - 1,0 m) in einem Abstand von etwa 40 m von oberer Buhne und 60 m von unterer Buhne (gemäß den angegebenen Koordinaten) befindet (Anhang 6). Wassertiefe am Standort beträgt ca. 0,5 m, der vorherrschende Boden war Sand mit geringer Schlammmenge.

**Foto 6. Europäische Seekanne auf dem Standort 6**

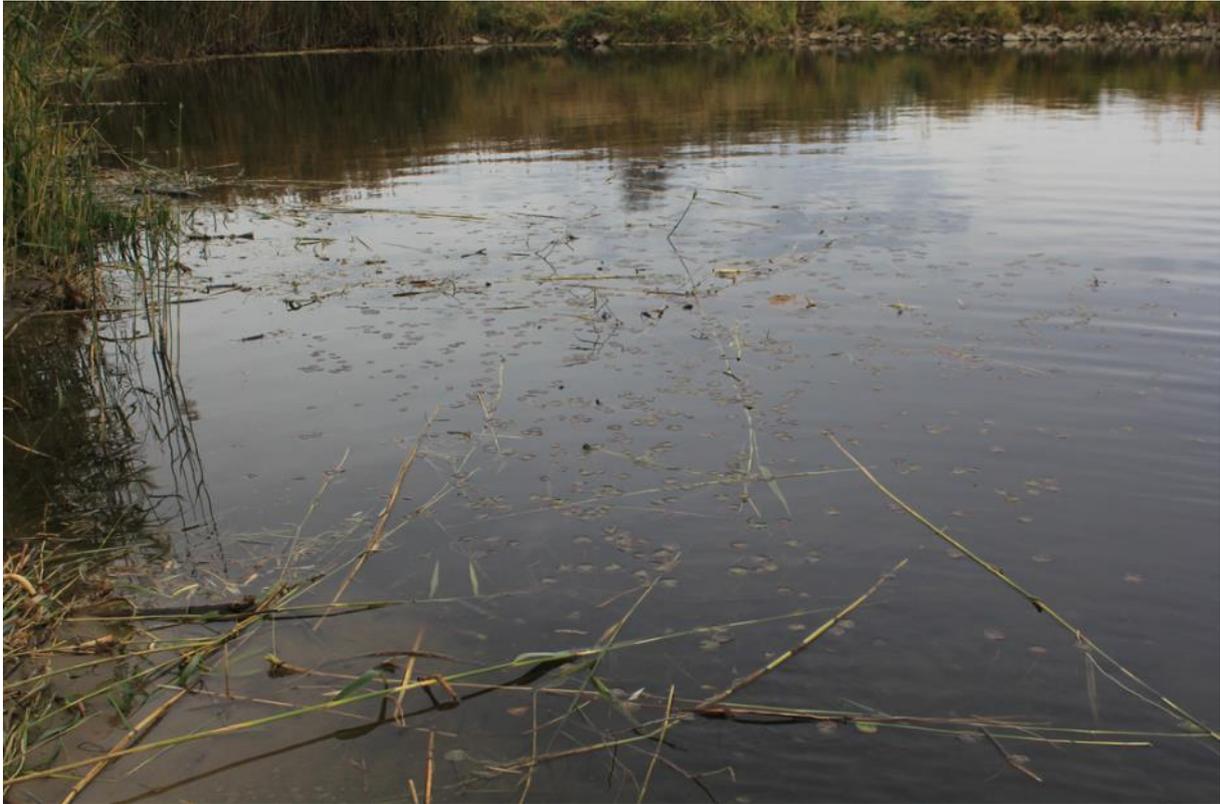
Vegetationsbereich mit einer Fläche von etwa 28 m<sup>2</sup> (7 x 4 m), die sich in Ufernähe (ca. 0,5 - 1,0 m) in einem Abstand von etwa 30 m von oberer Buhne und 80 m von unterer Buhne (gemäß den angegebenen Koordinaten) befindet (Anhang 7). Wassertiefe am Standort beträgt ca. 0,3 - 0,6 m, der vorherrschende Boden war Sand mit geringer Schlammmenge.

**Foto 7. Europäische Seekanne auf dem Standort 7**

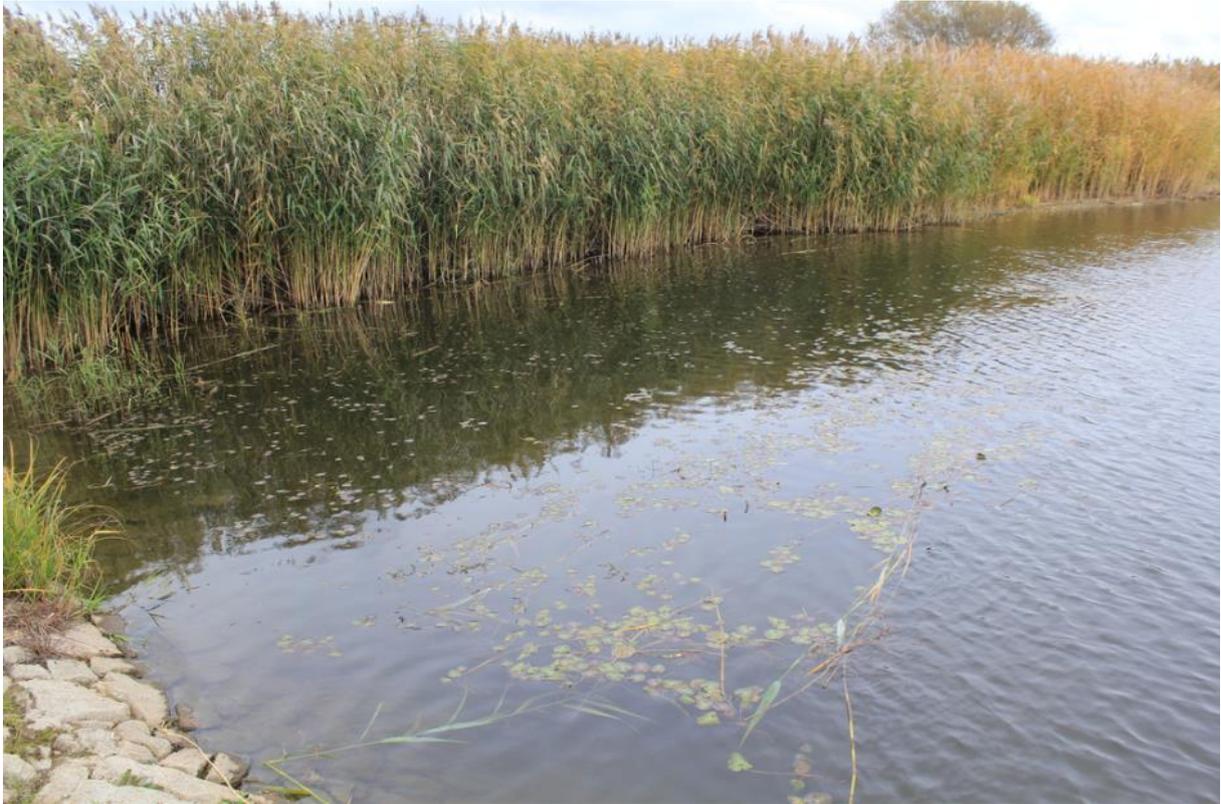
Der Standort wurde zum ersten Mal im Jahr 2017 inventarisiert. Jetzt Vegetationsbereich mit einer Fläche von etwa 100 m<sup>2</sup> (10 x 10 m), die sich in Ufernähe (ca. 0,5 - 1,0 m) und in einem Abstand von etwa 70 m von oberer Buhne und direkt bei der unteren Buhne befindet (gemäß den angegebenen Koordinaten) (Anhang 8). Wassertiefe am Standort beträgt ca. 0,5 – 1,0 m, der vorherrschende Boden war Sand bedeckt mit einer Schlammschicht.

**Foto 8. Europäische Seekanne auf dem Standort 8**

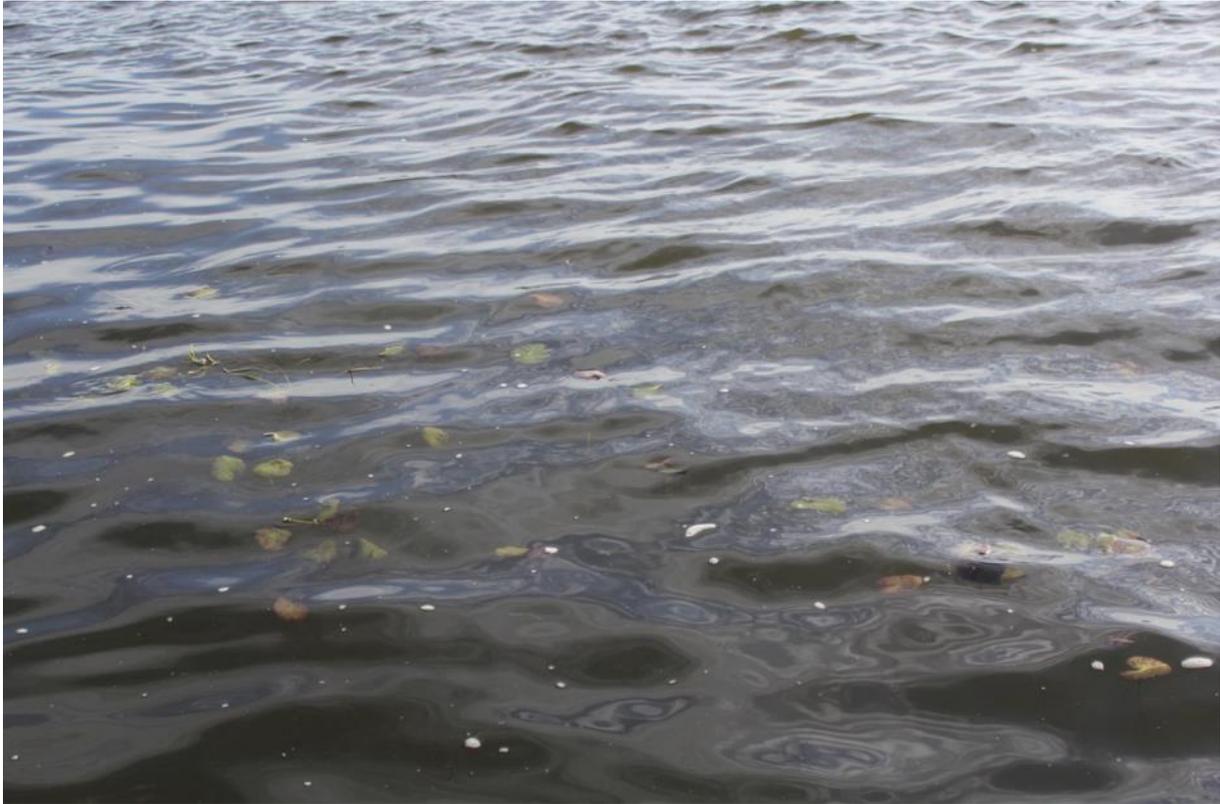
Vegetationsbereich mit einer Fläche von etwa 50 m<sup>2</sup> (20 x 2,5 m), die sich in Ufernähe (ca. 0,5 - 1,0 m) in einem Abstand von etwa 100 m von oberer Buhne und 25 m von unterer Buhne (gemäß den angegebenen Koordinaten) befindet (Anhang 9). Wassertiefe am Standort beträgt ca. 0,5 - 1,0 m, der vorherrschende Boden war Sand mit geringer Schlammmenge auf der Oberfläche.

**Foto 9. Europäische Seekanne auf dem Standort 9**

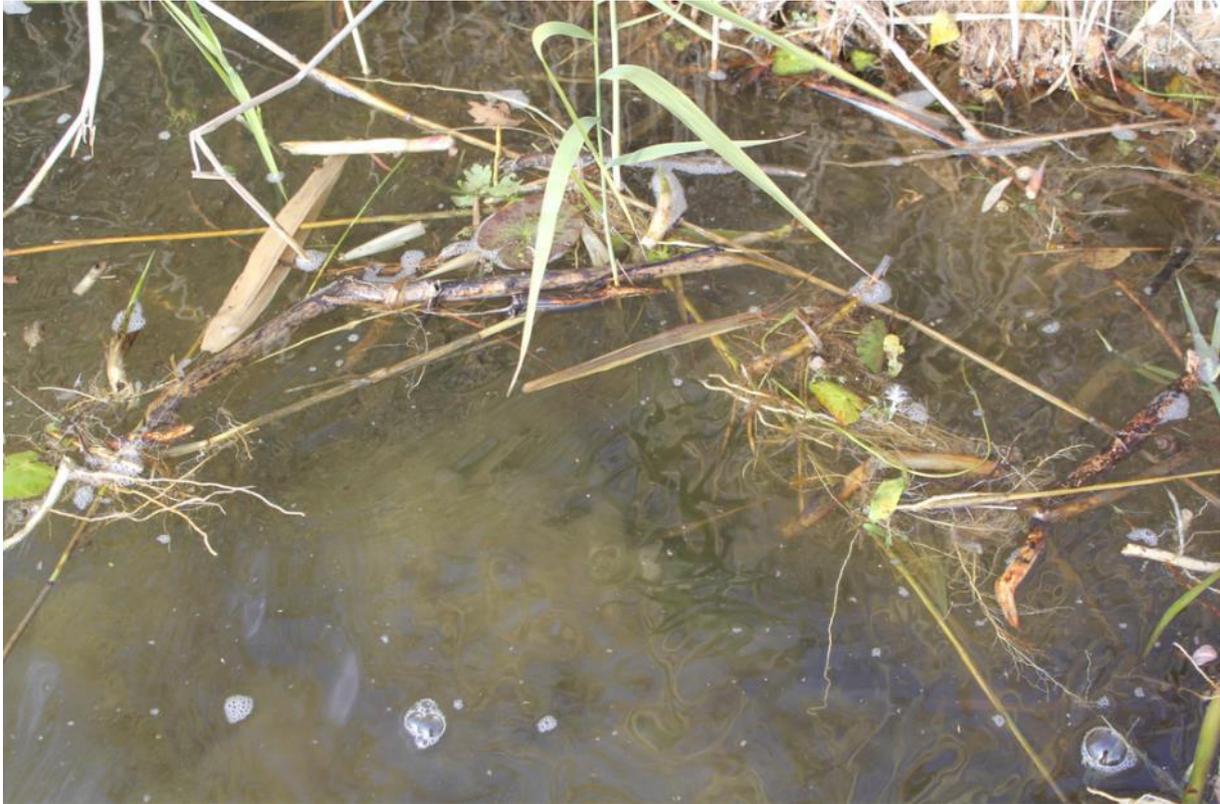
Vegetationsbereich mit einer Fläche von etwa 3 m<sup>2</sup> (3 x 1 m), die sich am Ufer in einem Abstand von etwa 150 m von oberer Buhne (gemäß den angegebenen Koordinaten) befindet (Anhang 9). Wassertiefe am Standort beträgt ca. 0,5 m, der vorherrschende Boden war Sand mit geringer Schlammmenge auf der Oberfläche.

**Foto 10. Europäische Seekanne auf dem Standort 10**

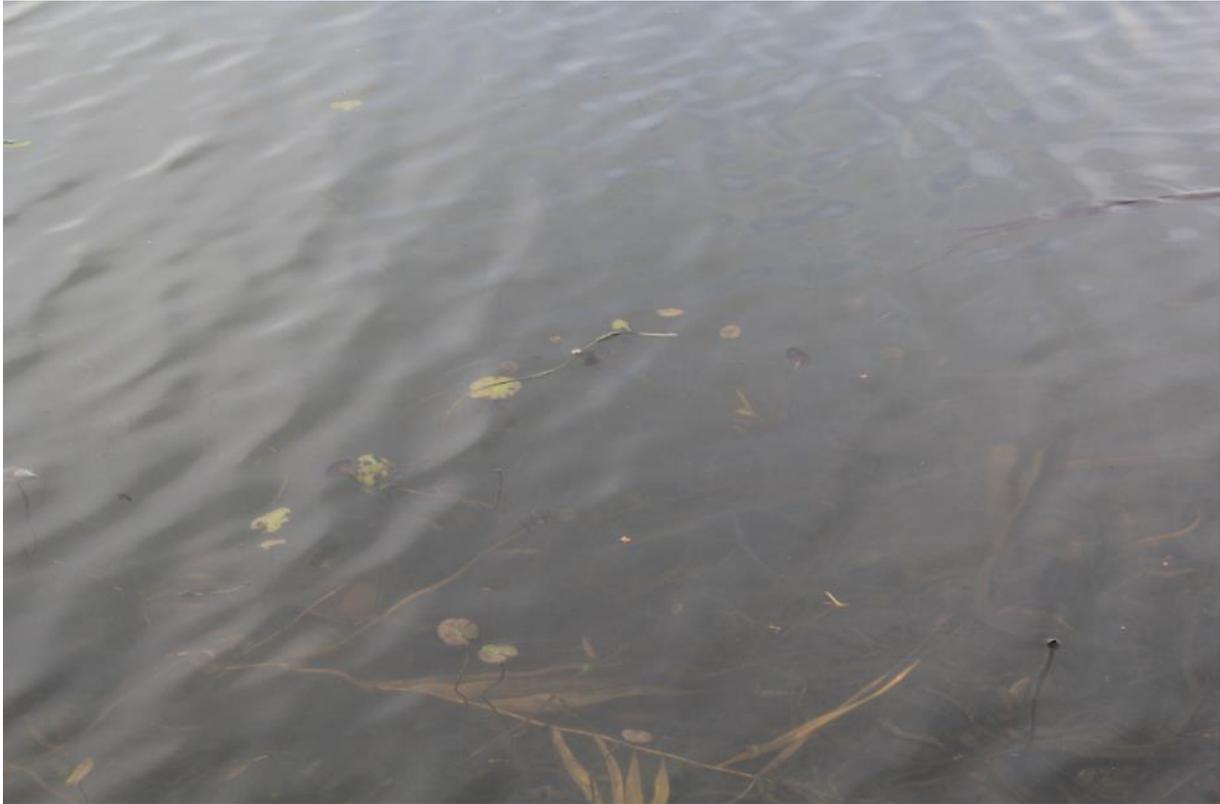
Ein Vegetationsbereich mit einer Fläche von etwa 40 m<sup>2</sup> (10 x 4 m), in einem Abstand von etwa 100 m vom Odra-Flussbett und 70 m vom Parallelwerk entfernt (gemäß den angegebenen Koordinaten) (Anhang 10). In einem Abstand von etwa 20 m wurde ein zweiter Vegetationsbereich mit einer Fläche von etwa 20 m<sup>2</sup> inventarisiert. Wassertiefe am Standort beträgt ca. 0,5 m, der vorherrschende Boden war Sand mit geringer Schlammmenge auf der Oberfläche. Pflanzen in einem Abstand von ca. 0,5 m vom Ufer.

**Foto 11. Europäische Seekanne auf dem Standort 11**

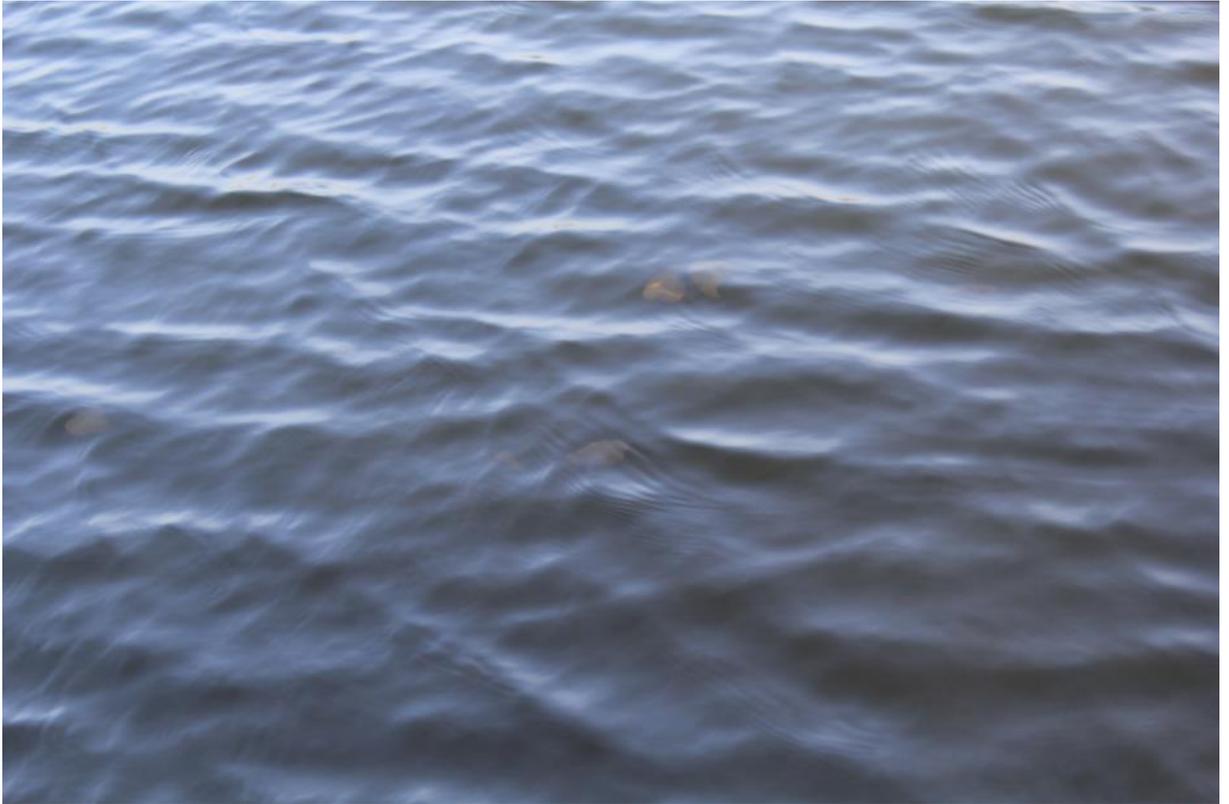
Vegetationsbereich mit einer Fläche von etwa 40 m<sup>2</sup> (2 x 2 m), 50 m von oberer Buhne und 2 m vom Ende des Randstreifens und 150 m von unterer Buhne entfernt (gemäß den angegebenen Koordinaten) (Anhang 11). Pflanzen in einem Abstand von 2 m vom Ufer. Wassertiefe am Standort beträgt ca. 0,3 – 0,7 m, der vorherrschende Boden war Sand.

**Foto 12. Europäische Seekanne auf dem Standort 12**

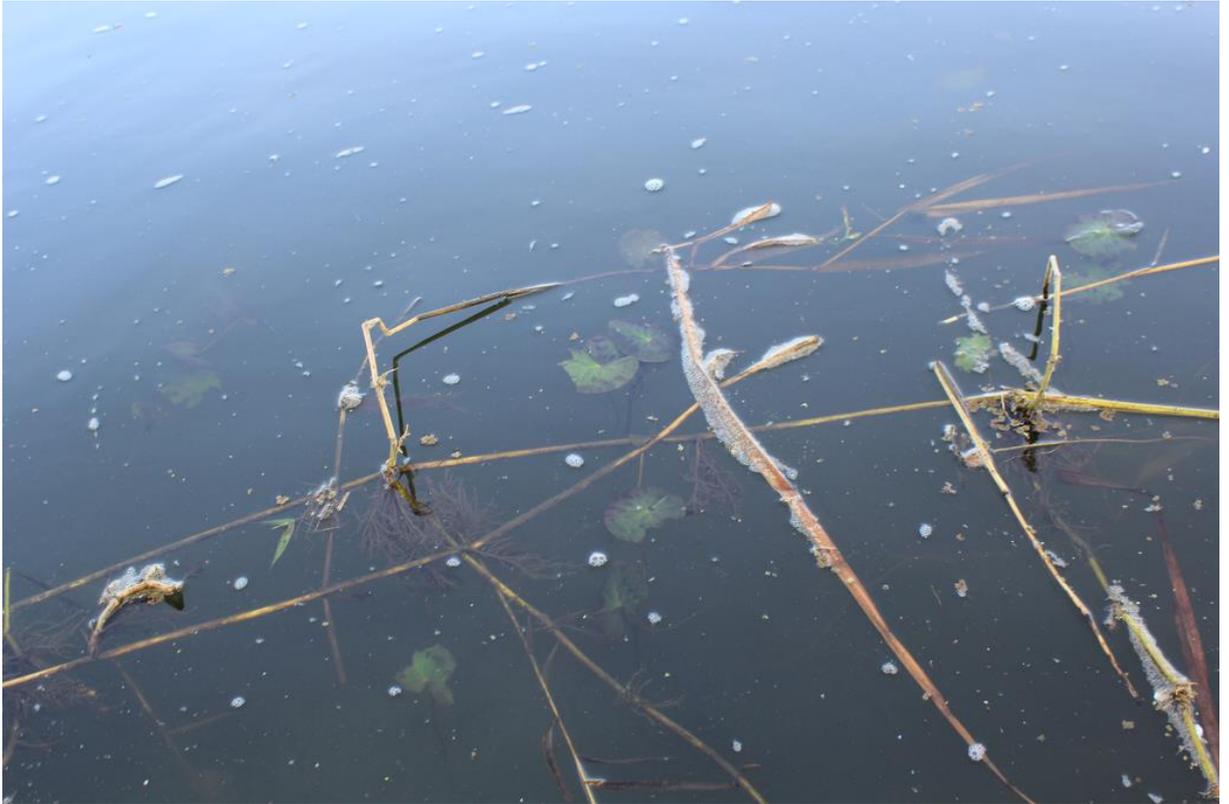
Vegetationsbereich mit einer Fläche von ca. 24 m<sup>2</sup> (4 x 6 m) in einem Abstand von ca. 2 m zum Ufer (Anhang 12). Wassertiefe am Standort beträgt ca. 0,6 - 1,0 m, der vorherrschende Boden war Sand.

**Foto 13. Europäische Seekanne auf dem Standort 13**

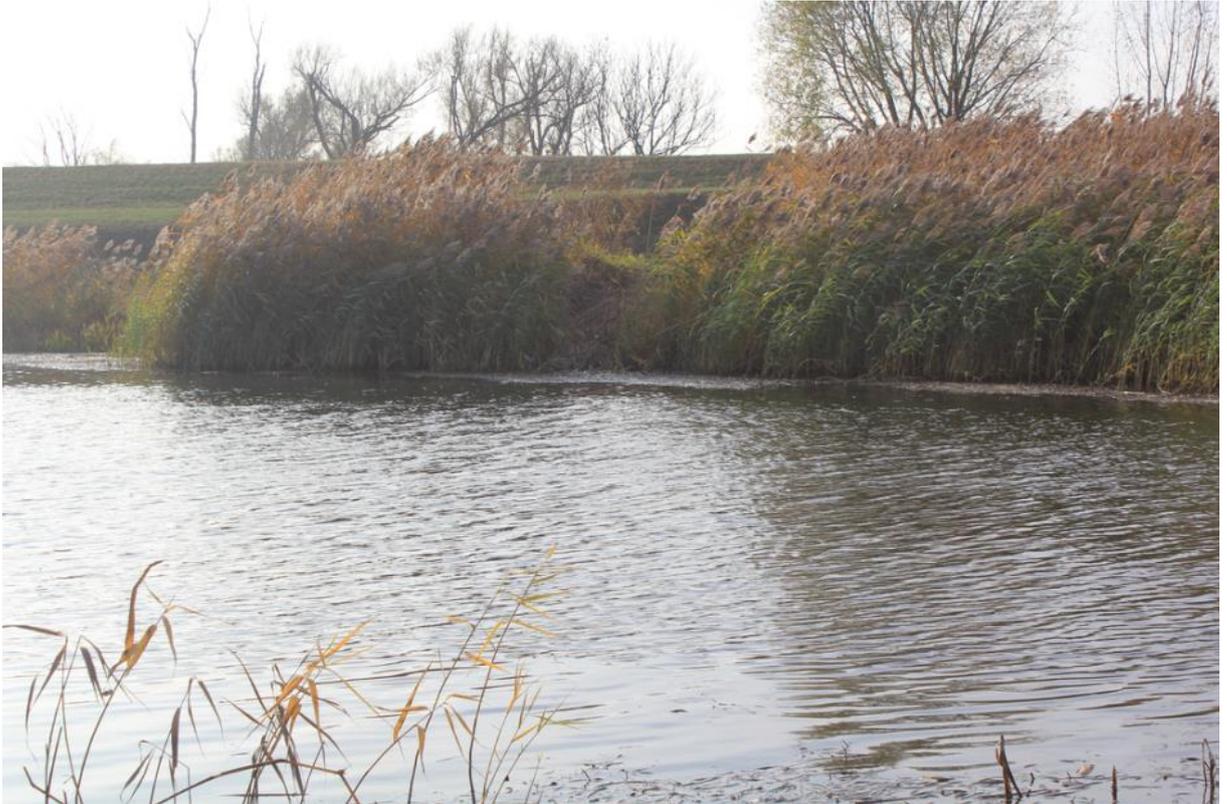
Der Standort ist im Altwasserbereich lokalisiert, dessen Teil inventarisiert wurde (Anhang 12). Ein gut entwickelter Vegetationsbereich mit einer Fläche von bis zu mehreren hundert m<sup>2</sup>. Pflanzen wachsen entlang des Oder-Ufers und in den Tiefen des Altwassersees.

**Foto 14. Europäische Seekanne auf dem Standort 14**

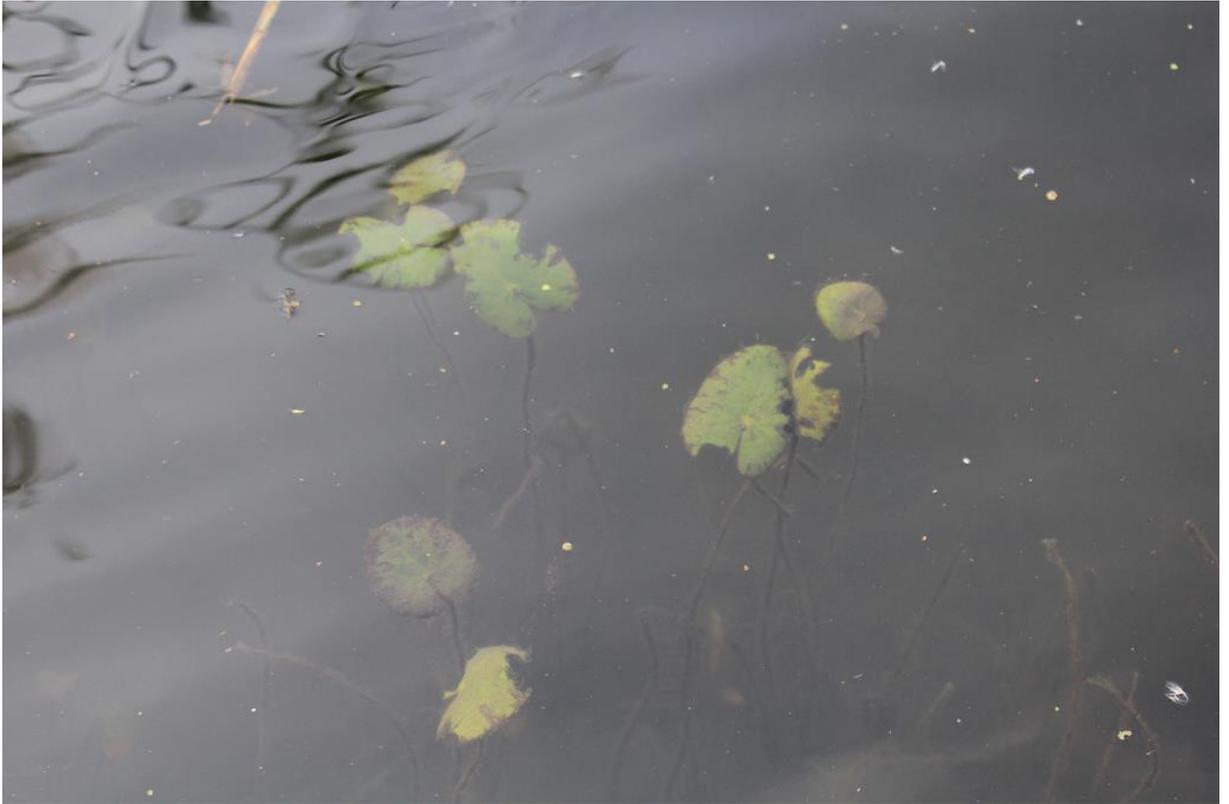
Eine Vegetationsbereich mit einer Fläche von etwa 100 m<sup>2</sup> (20 x 5 m), der sich von der Buhne abwärts erstreckt (gemäß den angegebenen Koordinaten) (Anhang 12). In einem Abstand von etwa 10 m unten wurde ein zweiter Vegetationsbereich mit einer Fläche von etwa 12 m<sup>2</sup> (8 x 1,5 m) inventarisiert. Wassertiefe am Standort beträgt ca. 0,5 m, der vorherrschende Boden war Sand bedeckt mit einer dünnen Schlammschicht.

**Foto 15. Europäische Seekanne auf dem Standort 15**

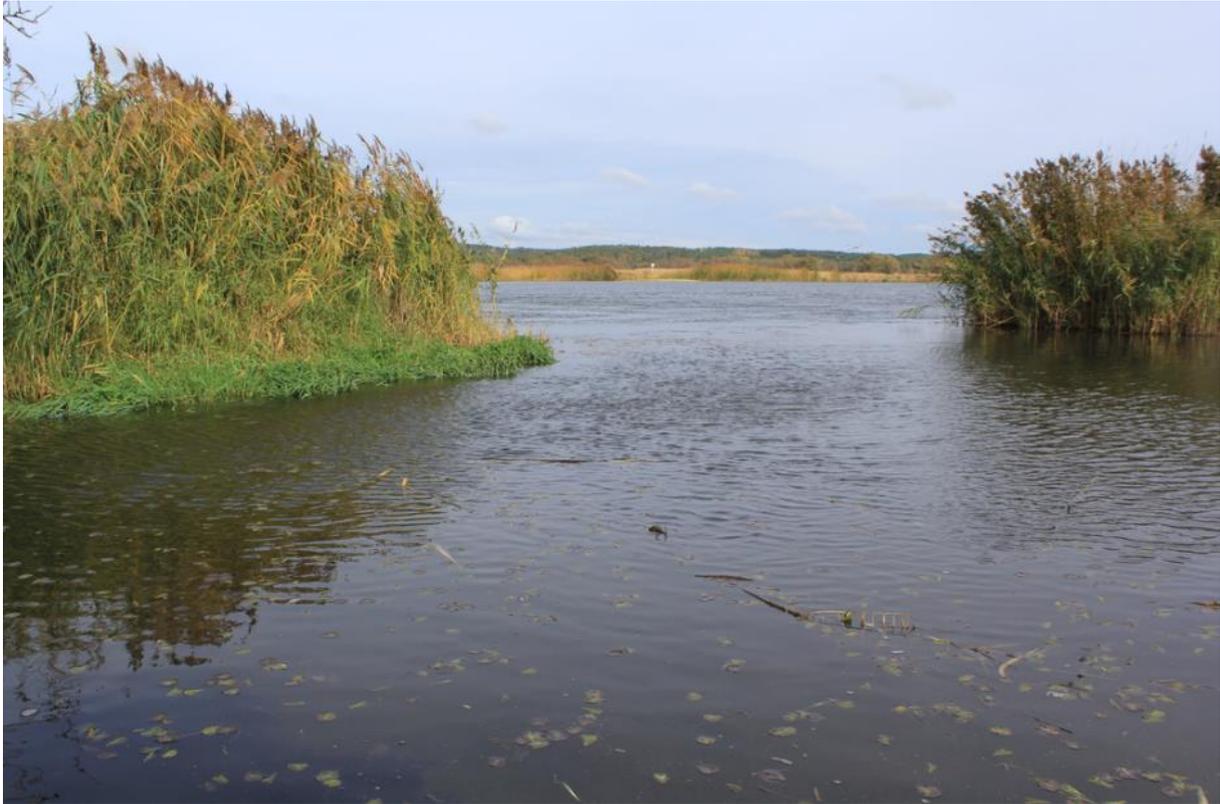
Der Standort ist im Feld zwischen den Bühnen lokalisiert, stark eingerückt in die Küstenzone (Bucht). Vegetationsbereich mit einer Fläche von 100 m<sup>2</sup> (10 x 10 m) lokalisiert vom Einlauf in die Bucht bis in ihre Tiefe (Anhang 13). Wassertiefe am Standort beträgt ca. 0,5 - 1,0 m, der vorherrschende Boden war Sand mit Schlamm.

**Foto 16. Europäische Seekanne auf dem Standort 16**

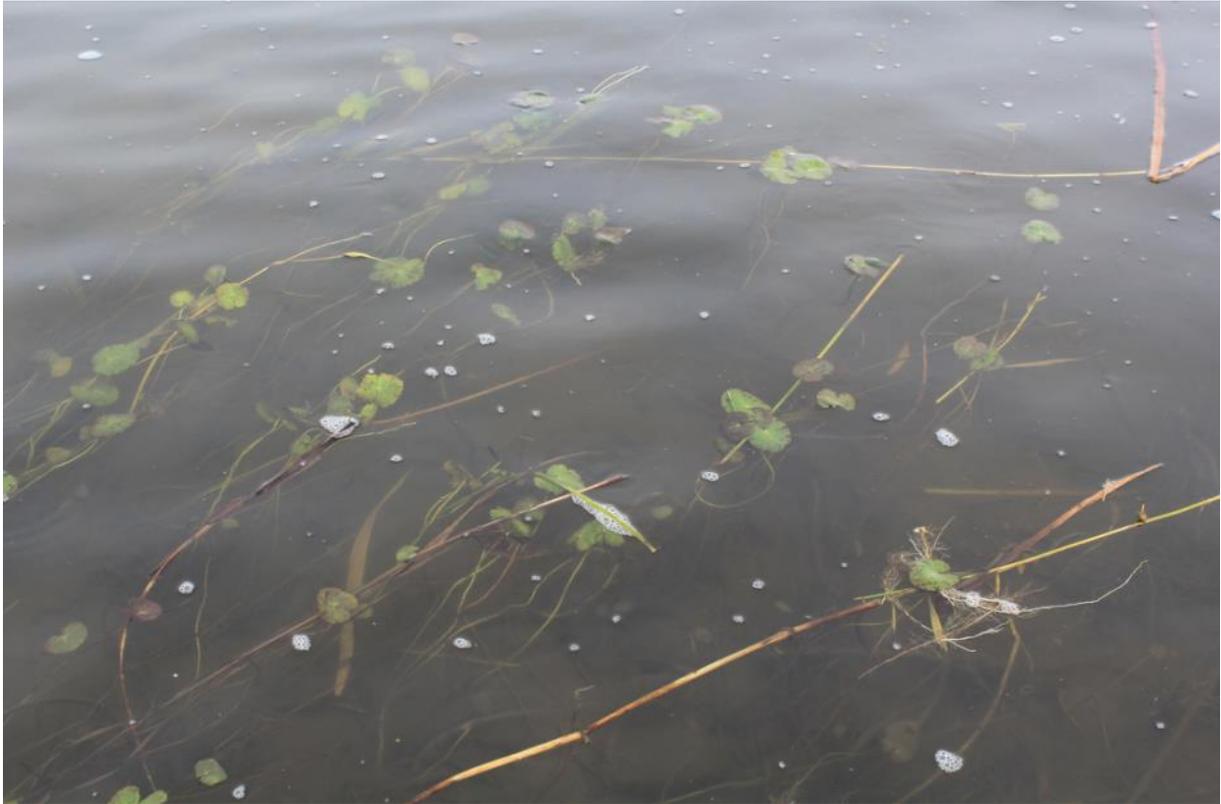
Vegetationsgebiet mit einer Fläche von ca. 20 m<sup>2</sup> (10 x 2 m), das sich wenige Meter vom Angelstand (geschnittenes Schilfrohr) befindet (gemäß den angegebenen Koordinaten) (Anhang 14). Pflanzen in einem Abstand von 1 - 3 m vom Ufer, Wassertiefe am Standort beträgt ca. 0,5 m, der vorherrschende Boden war Sand.

**Foto 17. Europäische Seekanne auf dem Standort 17**

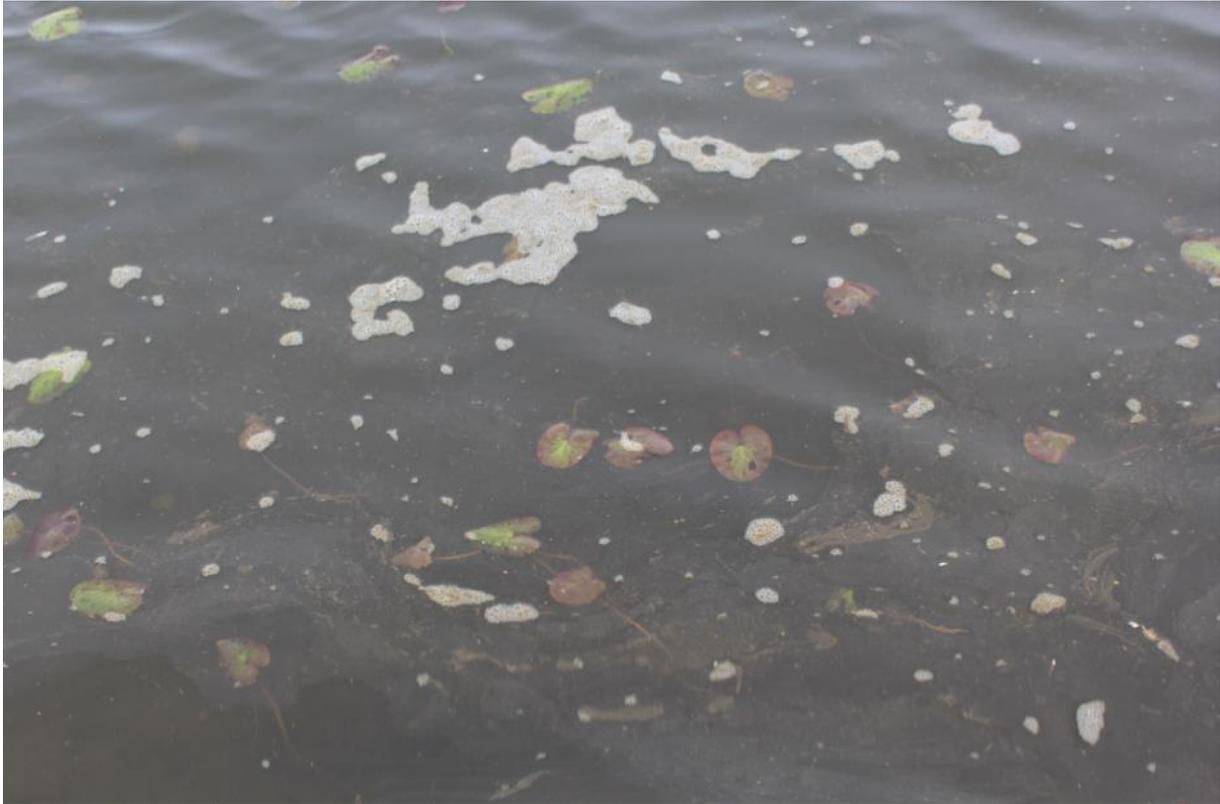
Vegetationsbereich mit einer Fläche von 32 m<sup>2</sup> (8 x 4 m) lokalisiert 5 m von der Buhne (Anhang 15). Pflanzen in einem Abstand von 1 - 5 m vom Ufer. Wassertiefe am Standort beträgt ca. 0,5 - 2 m, der vorherrschende Boden war Sand und Schlamm.

**Foto 18. Europäische Seekanne auf dem Standort 18**

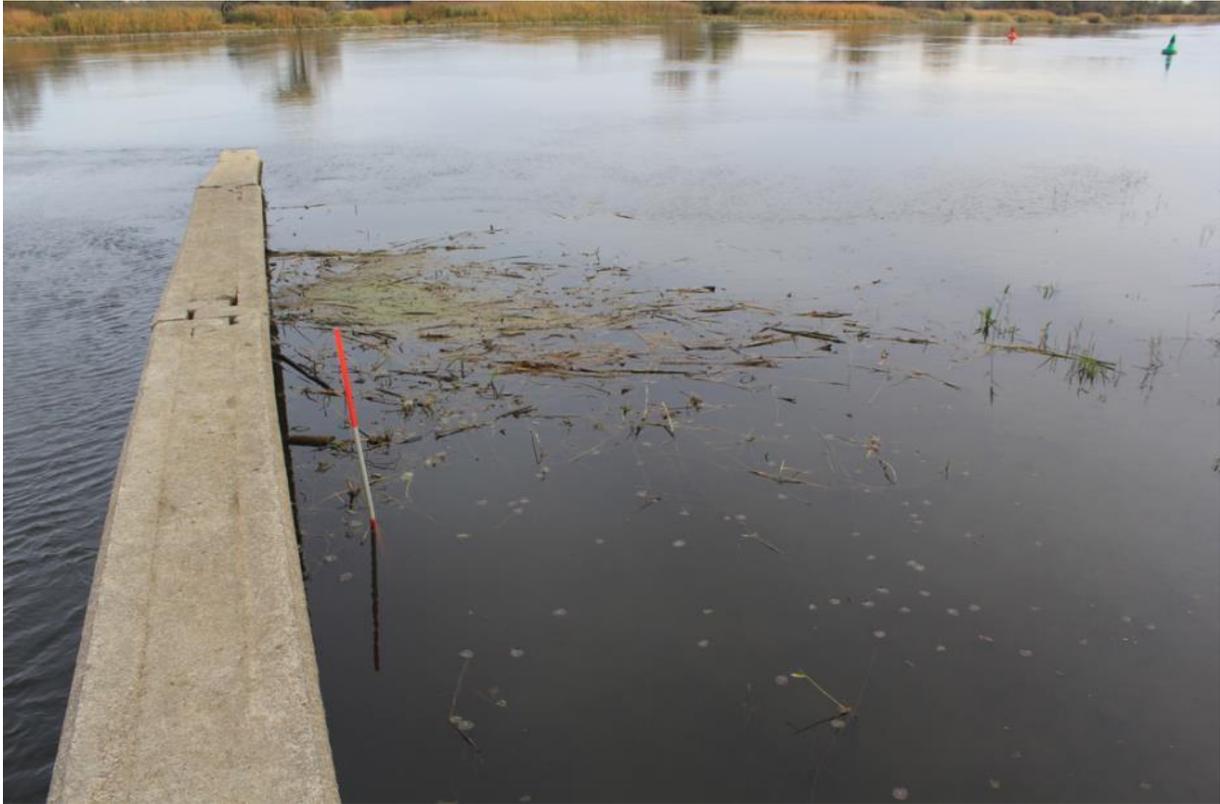
Vegetationsbereich mit einer Fläche von etwa 50 m<sup>2</sup> (5 x 10 m), lokalisiert bei der Betonbühne (gemäß den angegebenen Koordinaten) (Anhang 16). Wassertiefe am Standort beträgt ca. 0,5 - 1,5 m, der vorherrschende Boden war Sand und Schlamm.

**Foto 19. Europäische Seekanne auf dem Standort 19**
