Freie und Hansestadt Hamburg
Behörde für Umwelt und Energie (BUE)
Hamburg Port Authority (HPA)

Verbesserungsmaßnahmen für den Schierlings-Wasserfenchel (*Oenanthe conioides*) im Bereich der Freien und Hansestadt Hamburg

4. Bericht, Dezember 2018

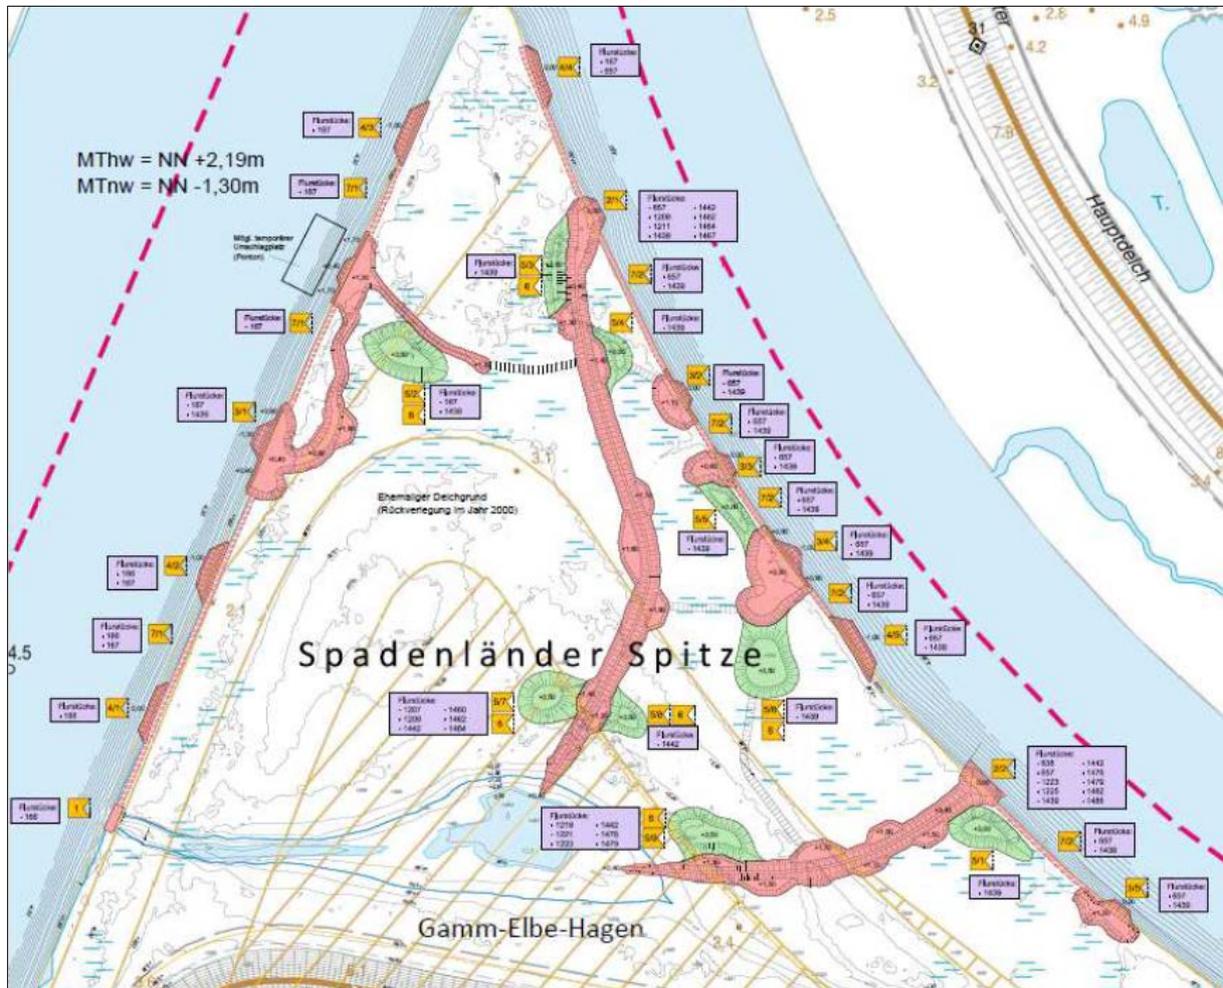
Abb. 2-1: Maßnahmenplan des Genehmigungsantrags „Spadenländer Spitze“

- Umbau der Sohlschwelle des vorhandenen Priels an der Norderelbe, MNr. 1
- Bau eines neuen Priels in Nord- Südrichtung Länge 330 m, MNr. 2/1
- Bau eines neuen Priels in West- Ostrichtung Länge 200 m, MNr. 2/2
- Anlage von fünf Schlenzen, MNr. 3/1 bis 3/5
- Absenkung des Deckwerks an zwei Stellen auf eine Oberkante von 0,00 m NN, MNr. 4/1 und 4/4
- Absenkung des Deckwerks an zwei Stellen auf eine Oberkante von -1,00 m NN, MNr. 4/2, 4/3 und 4/5
- Anlage von neun Gehölzinseln MNr. 5/1 bis 5/9
- 430 m Lineare Deckwerksabsenkungen auf eine Oberkante +1,20 m NN, MNr. 7/1 und 7/2

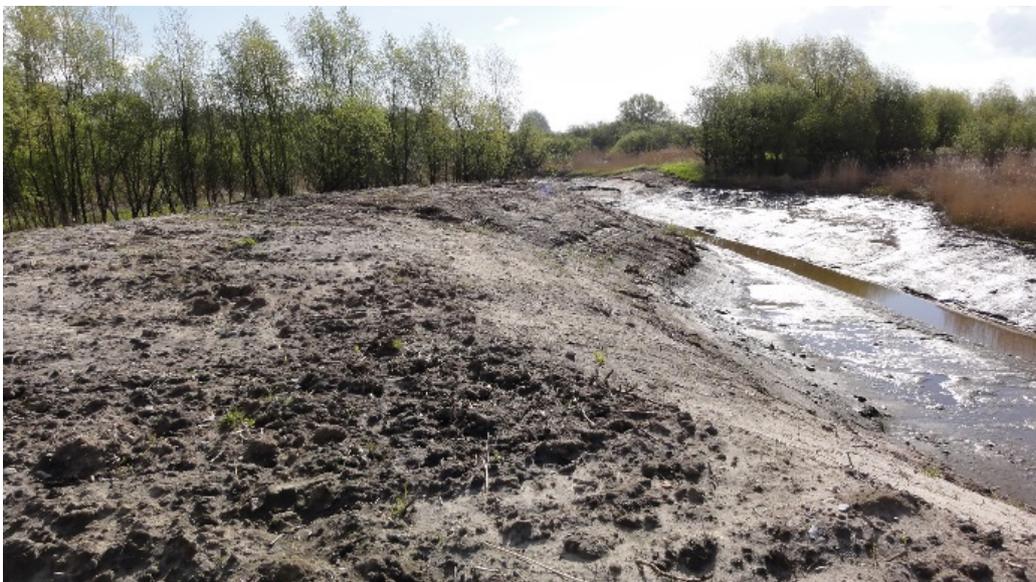
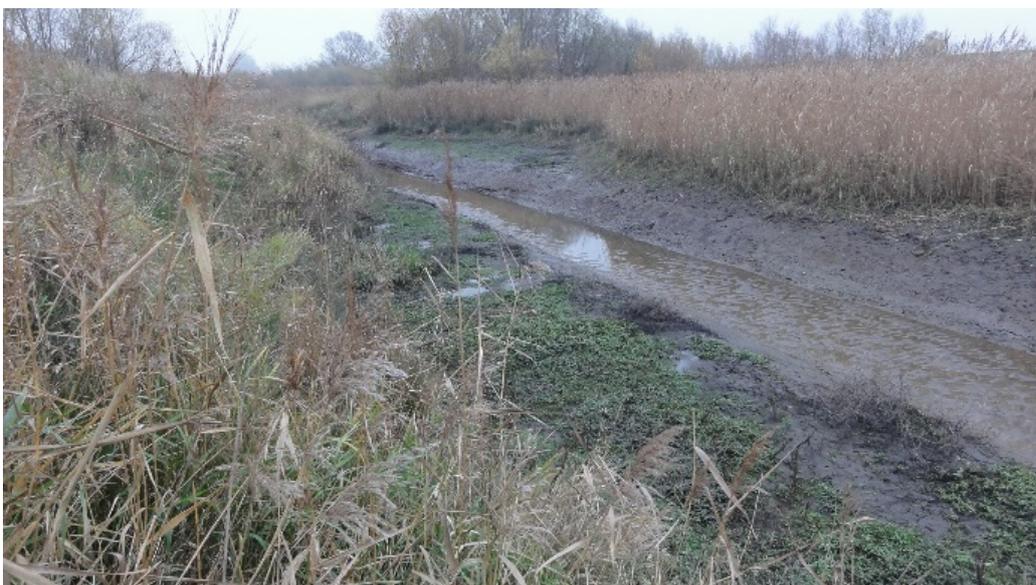
Abb. 2-2: Blick von der Gehölzinsel „5/9“ nach Osten auf den Priel „2/2“

Bereits im April 2017, vier Monate nach Abschluss der Baumaßnahmen, waren einige morphologische Veränderungen gegenüber dem Bauzustand zu erkennen, die sich zum Teil unmittelbar nach der Herstellung initial eingestellt haben. Dies sind zum Beispiel:

- Kleinere Böschungsrutschungen in Abhängigkeit der lokal vorliegenden Kornstrukturen.
- Kleinere Erosionen an den Böschungen und auf den Flächen durch Strömung und Wellenschlag.
- Ausbildung von Entwässerungsrinnen.
- Ausbildung von Schlickwatten.

Im November 2018, fast zwei Jahre nach Fertigstellung der Baumaßnahme, sind die meisten dieser morphologischen Anpassungen stabil oder in einem dynamischen Gleichgewicht. So verlegen sich kleinere Entwässerungsrinnen auf den Wattflächen der Schlenze zum Beispiel regelmäßig.

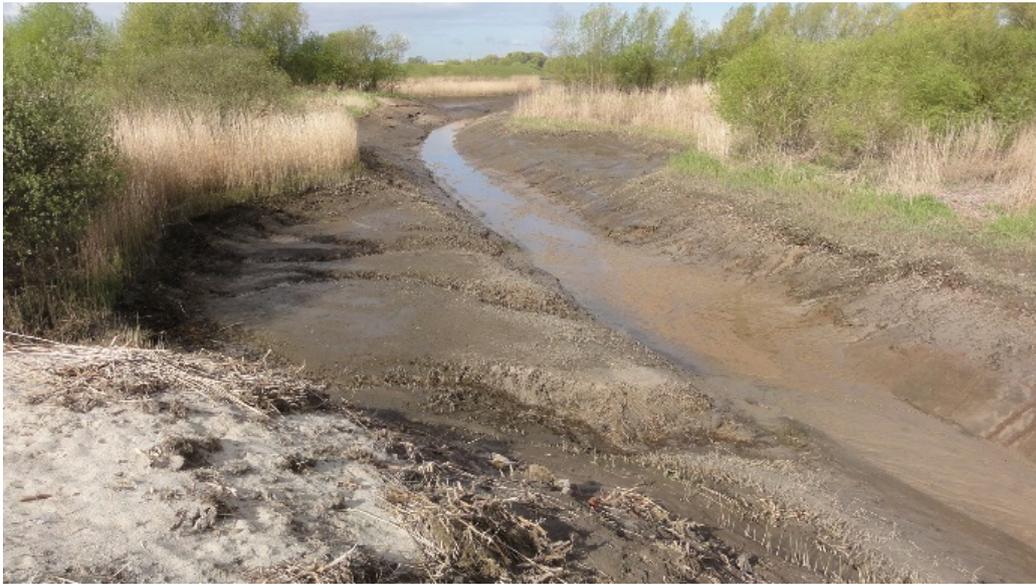
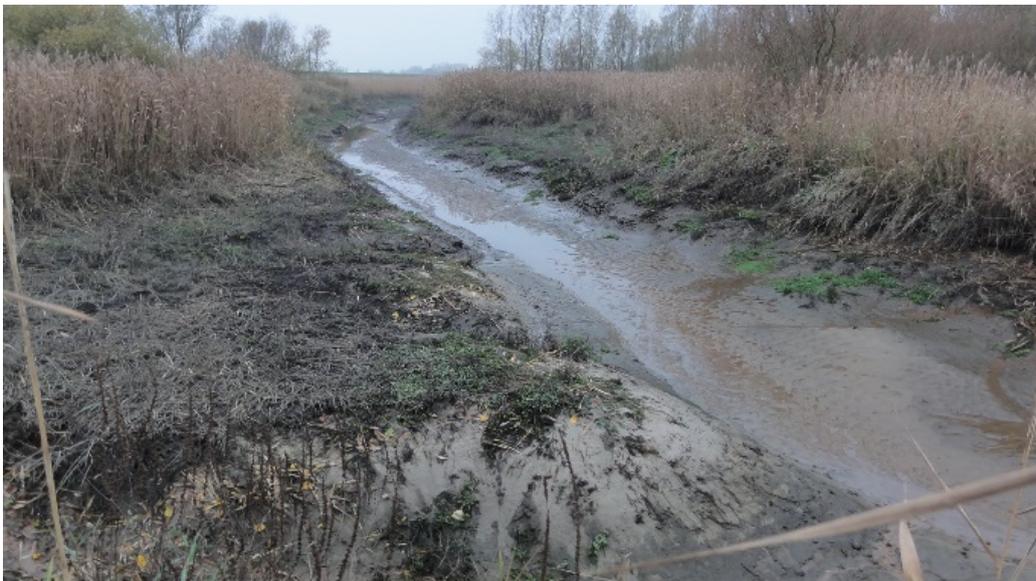
Abb. 2-3: Blick von der Gehölzinsel „5/1“ nach Westen auf den Priel „2/2“

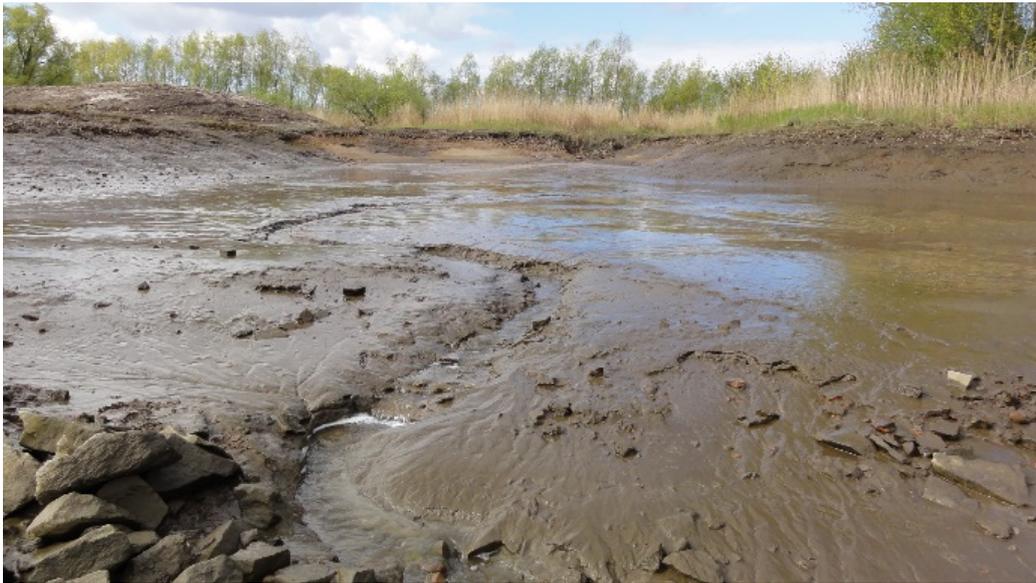
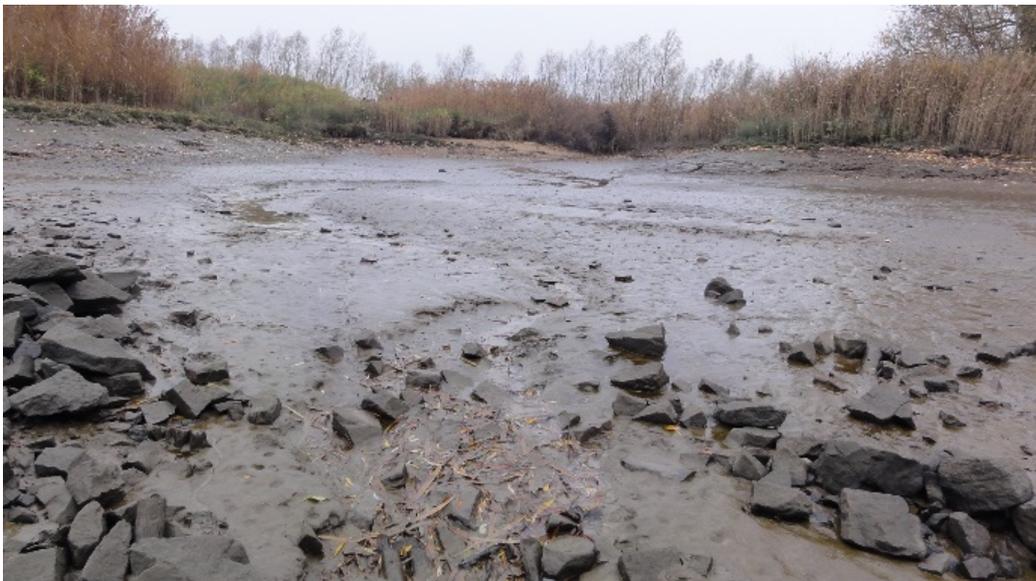
Abb. 2-4: Blick vom Ufer der Dove-Elbe nach Süd-Westen auf die Schlenze „3/4“

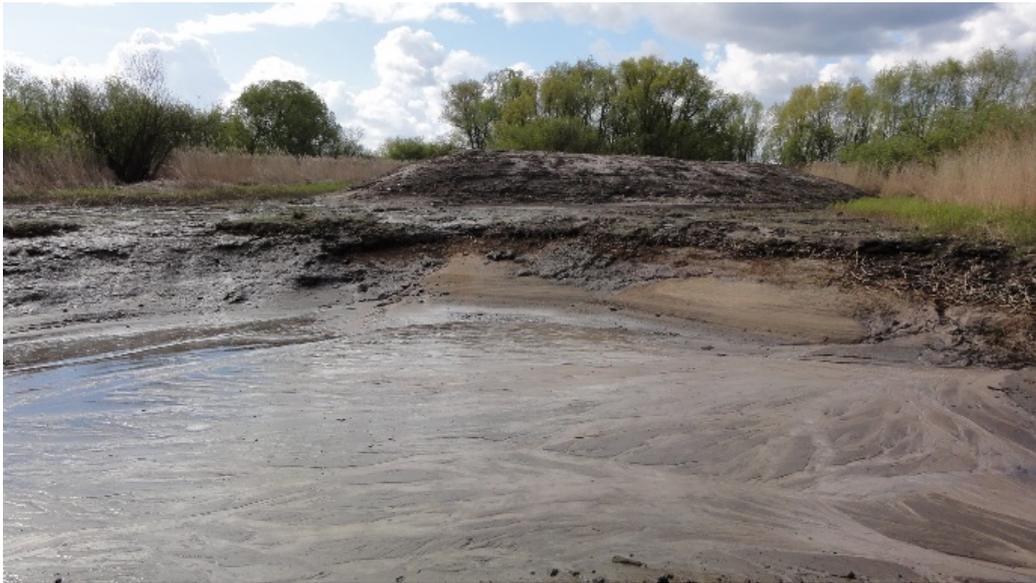
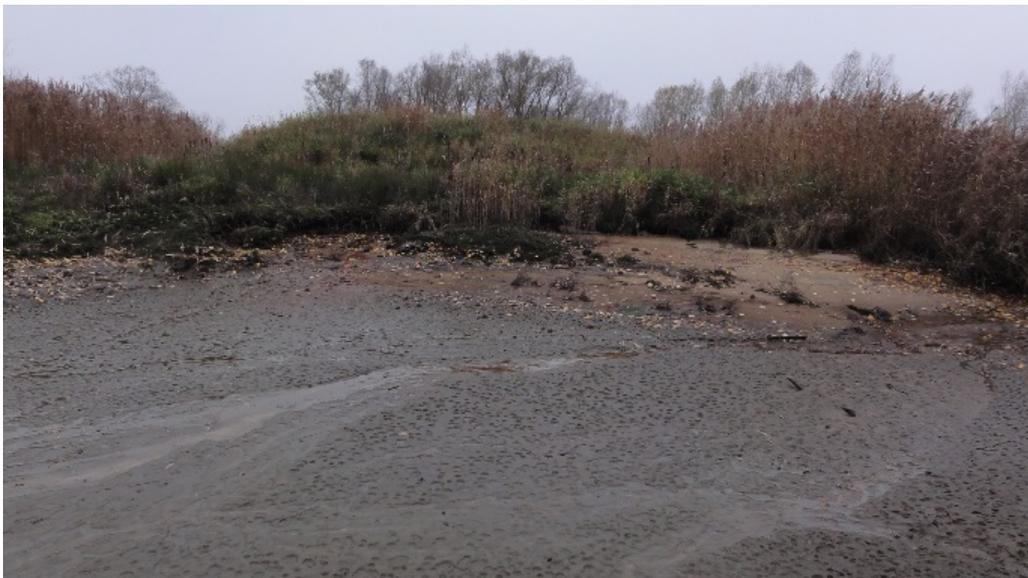
Abb. 2-5: Blick von der Gehölzinsel „5/5“ nach Süden auf die Schlenze „3/4“ und die Gehölzinsel „5/6“

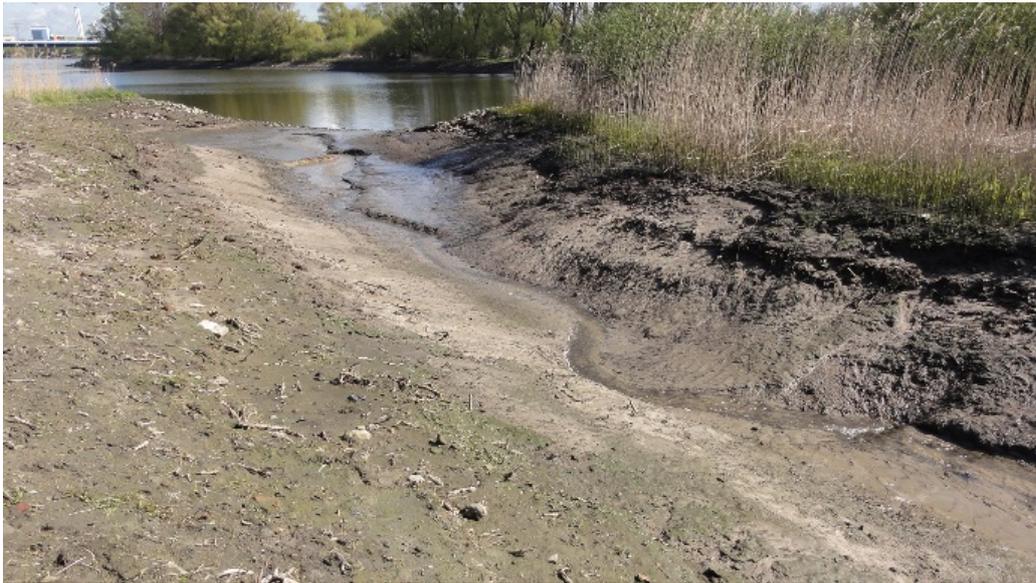
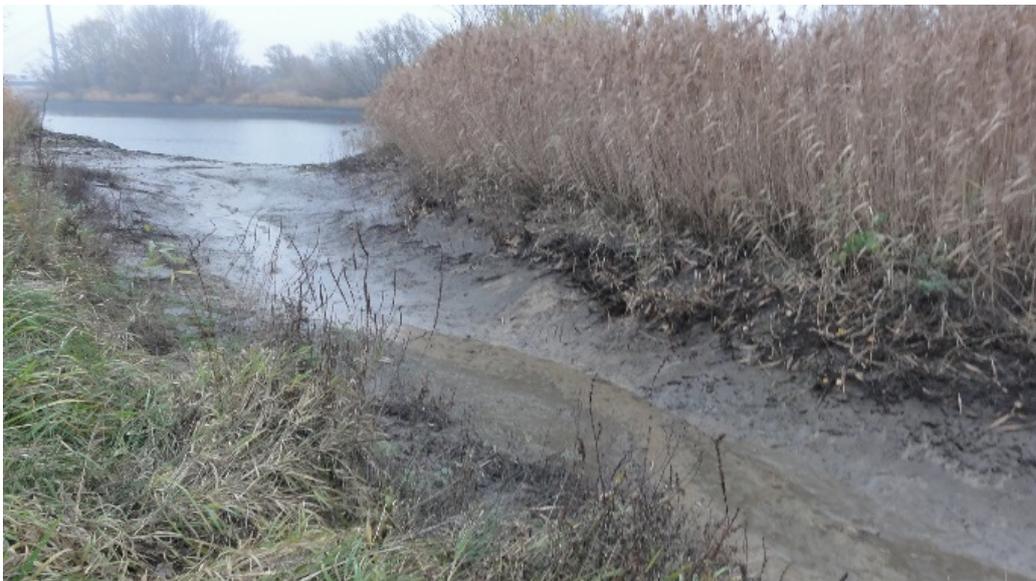
Abb. 2-6: Blick von der Gehölzinsel „5/3“ nach Norden auf die Mündung des Priels „2/1“ in die Dove-Elbe.

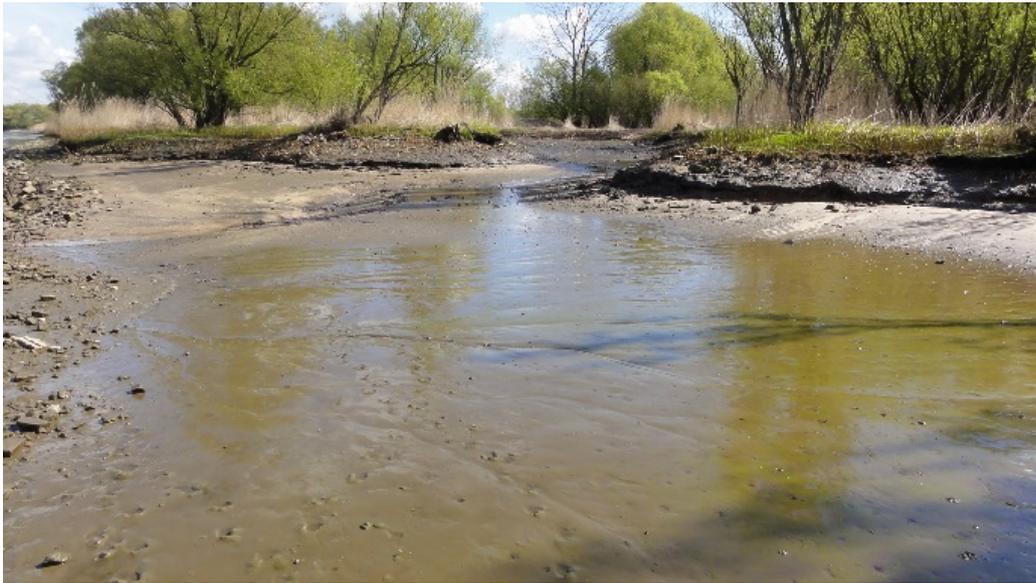
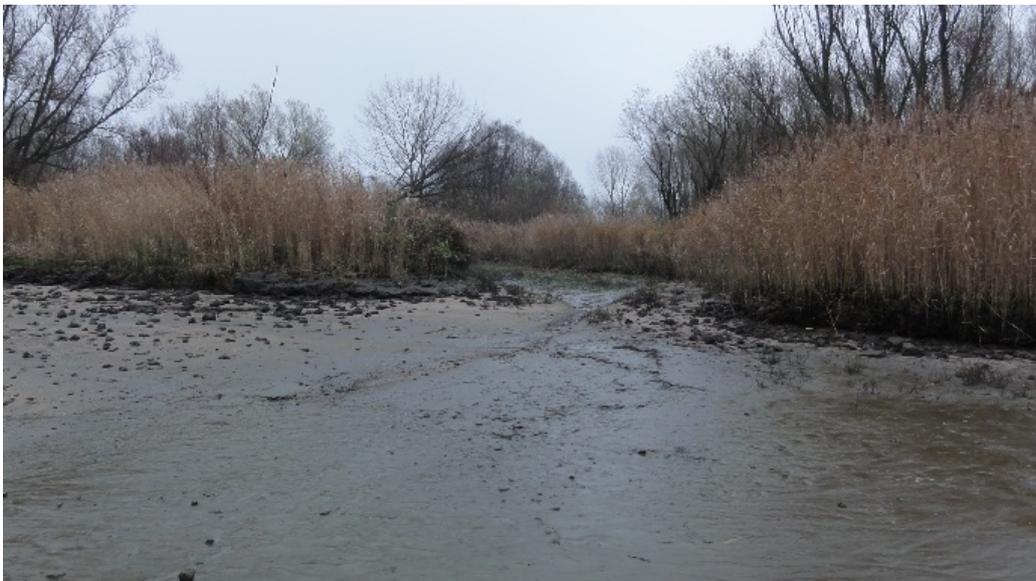
Abb. 2-7: Blick vom Ufer der Norderelbe nach Osten auf die Schlenze „3/1 süd“

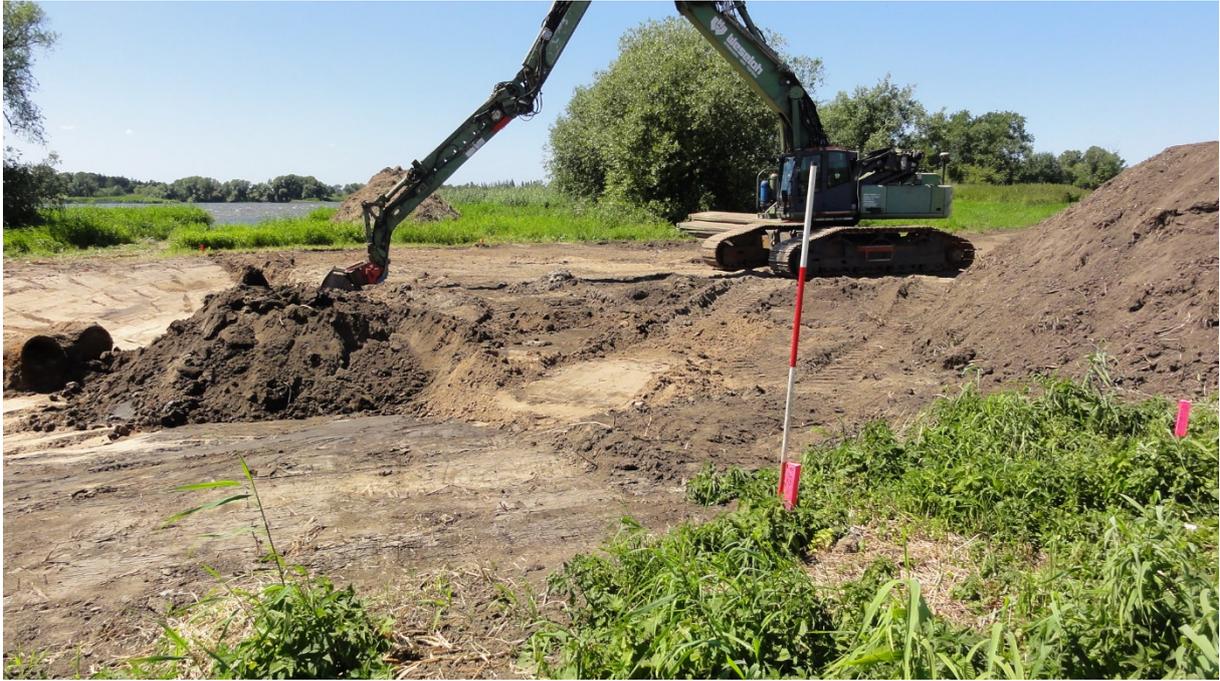
Abb. 3-2: Langarmbagger bei der Profilierung des Priels

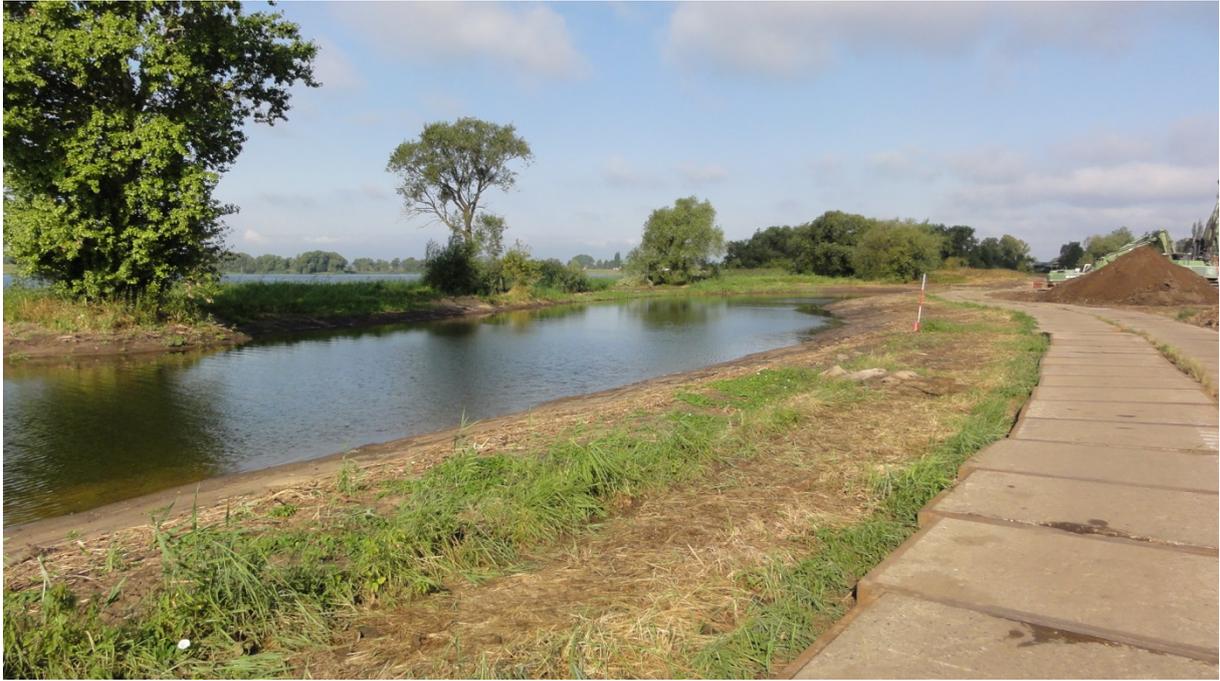
Abb. 3-4: Fertiggestellter Priel bei auflaufendem Wasser

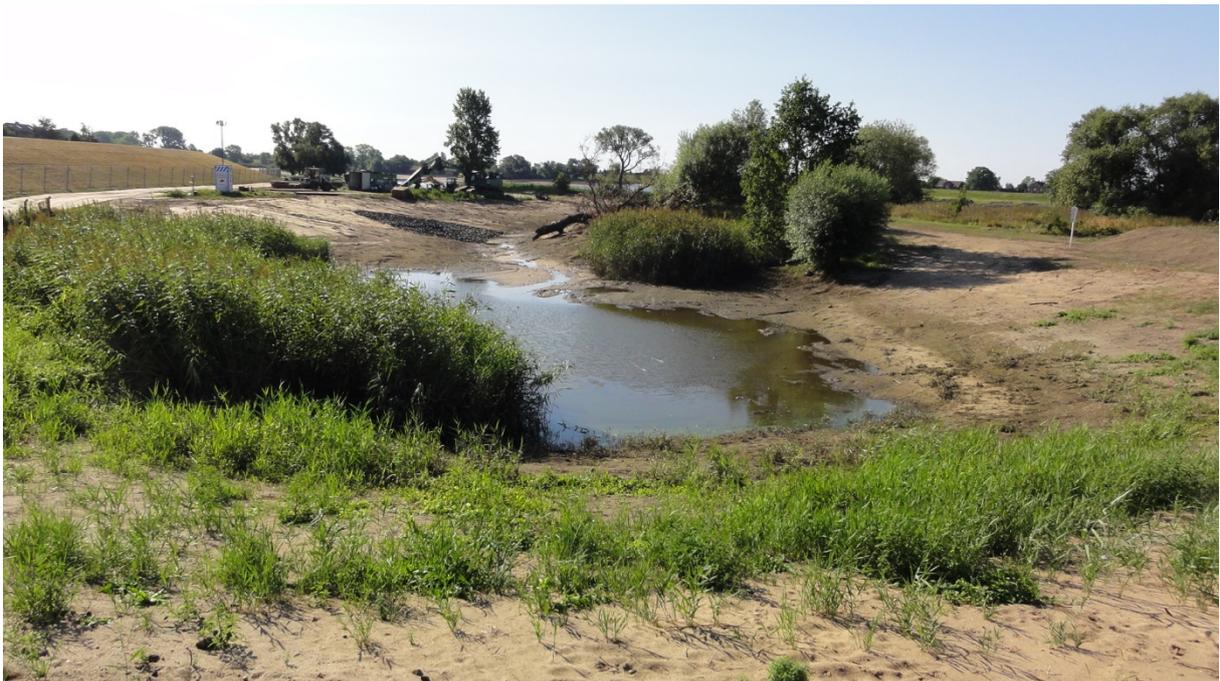
Abb. 3-5: Priel bei Niedrigwasser. Im Vordergrund die zurückgebaute ehemalige Badeanstalt

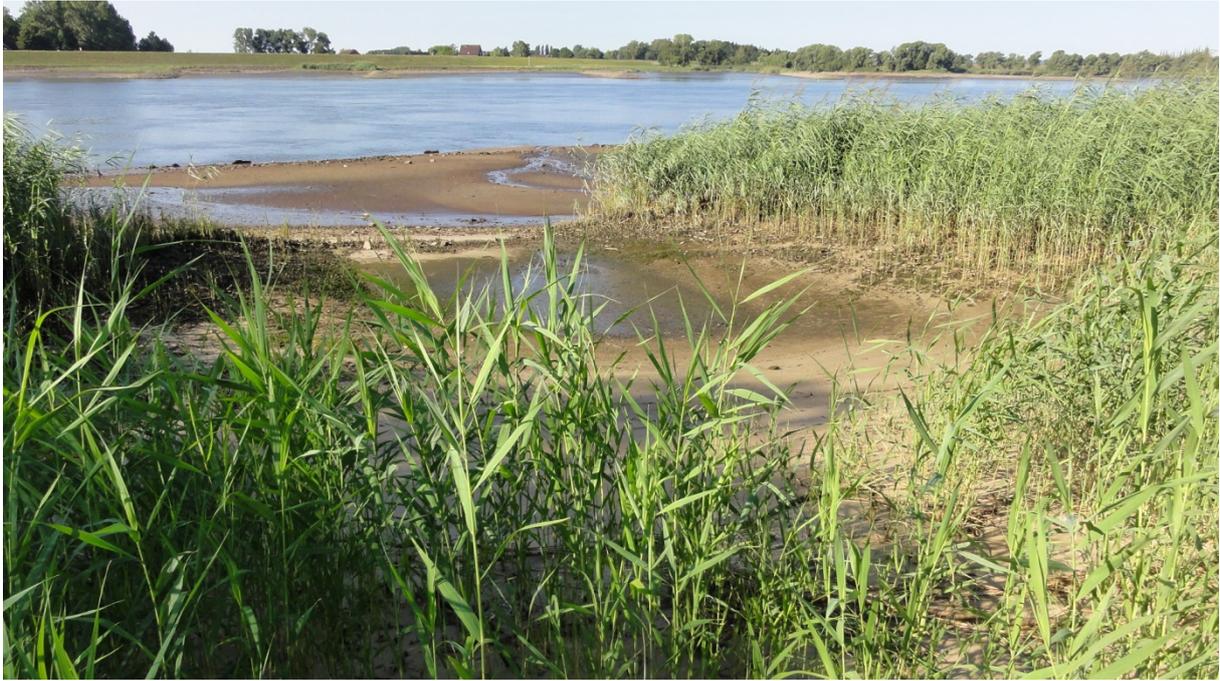
Abb. 3-6: Uferschlenze unmittelbar nach der Herstellung

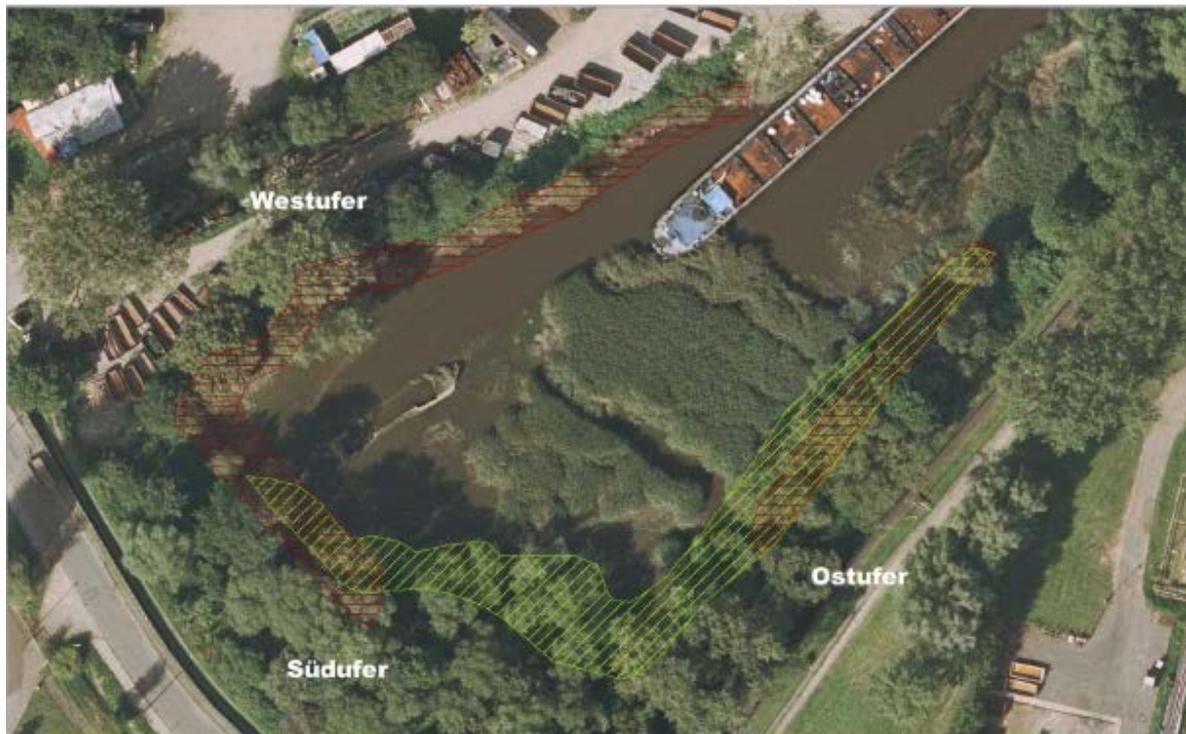
Abb. 4-2: Lage der vorbereitenden Maßnahmen mit Gehölzschnitt/-entnahme (grüne Schraffur) sowie Uferabflachung (rote Schraffur) an den drei Uferabschnitten West, Süd und Ost

Verbesserung der Standortverhältnisse für den Schierlings-Wasserfenchel beitragen können. Nach Genehmigungs- und Ausführungsplanung (2013 bis 2014) sowie der Erteilung der erforderlichen Plangenehmigung (2014) wurde die Maßnahmenumsetzung im Winter/Frühjahr 2015 im Auftrag der HPA realisiert und baubiologisch begleitet. Die Maßnahme beinhaltete neben dem Rückschnitt und der Entnahme von Gehölzen im Wesentlichen ein Abflachen der Böschungen am östlichen, südlichen und westlichen Ufer des Hafens (vgl. Abb. 4.2). Die einzelnen Teilmaßnahmen wurden im 3. Bericht (2016) ausführlich beschrieben.
